О повреждениях анкерных болтов в фундаментах сооружений инженерной защиты от склоновых процессов

Предлагаем вниманию читателей адаптированный и немного сокращенный перевод доклада «Исследование повреждений анкерных болтов, используемых в фундаментах сооружений инженерной защиты от опасных склоновых процессов», сделанного на конференции «Геомеханика и горная инженерия», проходившей 20–25 сентября 2021 года в г. Турине (Италия). Его авторами являются французские исследователи Марион Бост, Лоран Гайе, Янник Фаржье и Реми Мартин. Этот доклад в том же году появился на сайте IOP Publishing Ltd – одного из крупнейших в мире издательств, публикующих материалы престижных научных конференций в сферах технических и естественных наук. Данное издательство является дочерней компанией британского научного общества IOP (Institute of Physics – «Институт физики»), ставшего транснациональным.

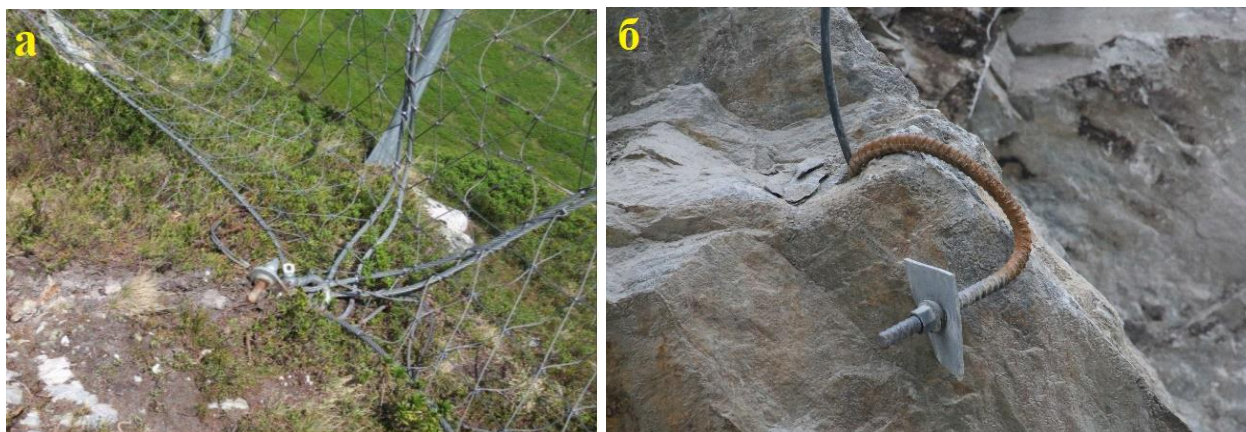
В последние годы различные подрядчики отмечают в полевых условиях преждевременное повреждение стальных стержней этого типа анкеров с риском возникновения неполноценности защитных конструкций, поскольку анкерные болты играют роль фундамента и способствуют устойчивости к нагрузкам этих сооружений (рис. 3). Подобные преждевременные нарушения уже давно наблюдаются в горнодобывающей промышленности [4] и поэтому являются предметом специальных исследований, которые, в частности, помогли особо выделить проблемы сочетания нагрузок и коррозионного растрескивания при механическом напряжении [5].

Рис. 3. Сломанный анкерный болт, крепивший боковые несущие тросы полотен снегозадерживающей сетки (а); изогнутый арматурный анкерный болт (б)

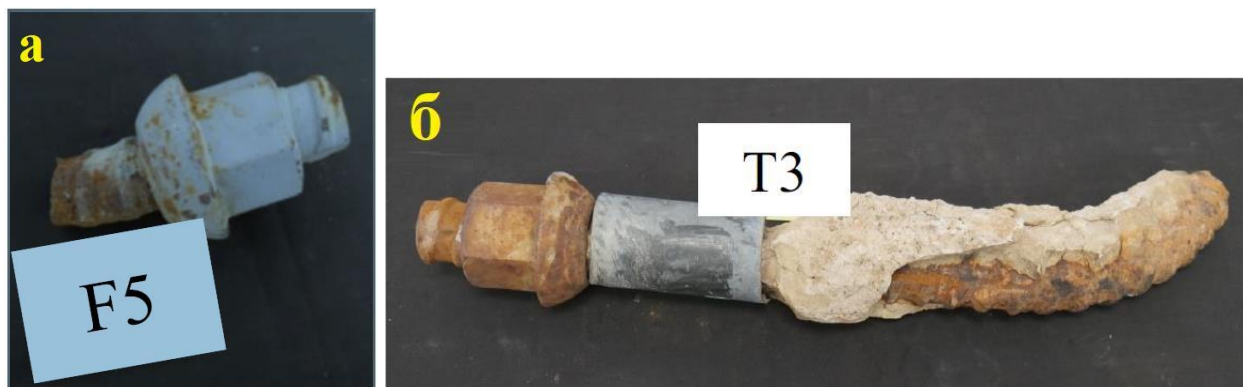
- тип А (рис. 5, а): разрушение произошло на расстоянии от 0,01 до 0,05 м ниже гайки, при этом на части стержня наблюдалась пластическая деформация изгиба, а на другой части – слабо проявленная шейка (небольшое сужение поперечного сечения при растяжении);
- типа Б (рис. 5, б): разрушение произошло примерно на 0,30 м ниже гайки либо при одиночном, либо при двойном изгибе стержня.

Рис. 5. Повреждения стержней анкерных болтов типов А (а) и Б (б)

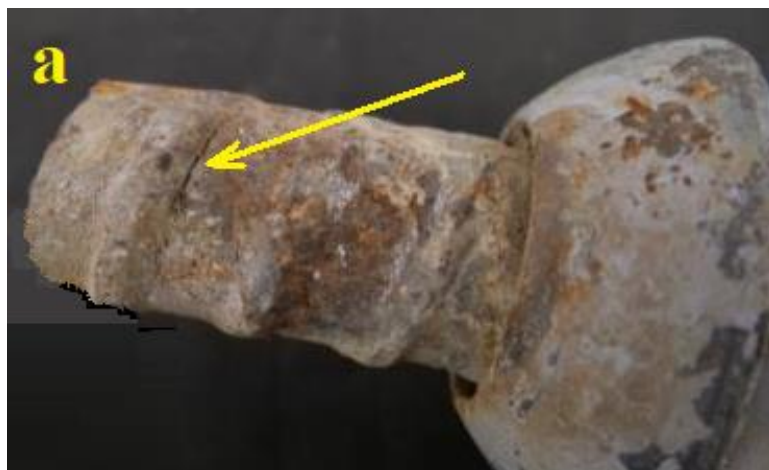
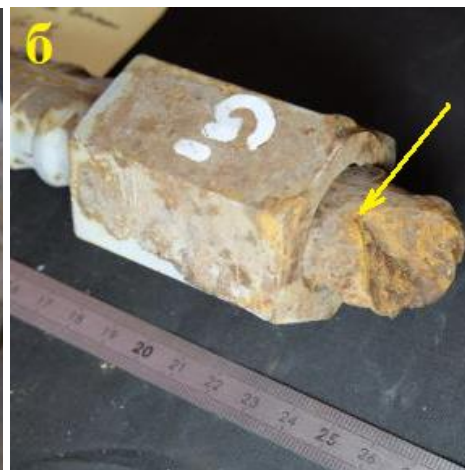
Для 16 поврежденных стержней был выполнен фрактографический анализ (изучение характера разрушений, трещиноватых поверхностей, изломов) в макроскопическом масштабе. При изгибе и соответствующем растяжении зона зарождения трещины располагается во впадине (канавке) вдоль основания выступа резьбы и или рифления (рис. 6, а) или вдоль продольного ребра рифления (рис. 6, б). Выявленные разрушения можно разделить на две группы (см. таблицу 1):

Рис. 6. Трещина во впадине у основания выступа (образец F8) (а); разрушение, которое началось вдоль продольного ребра рифления (образец G1) (б)

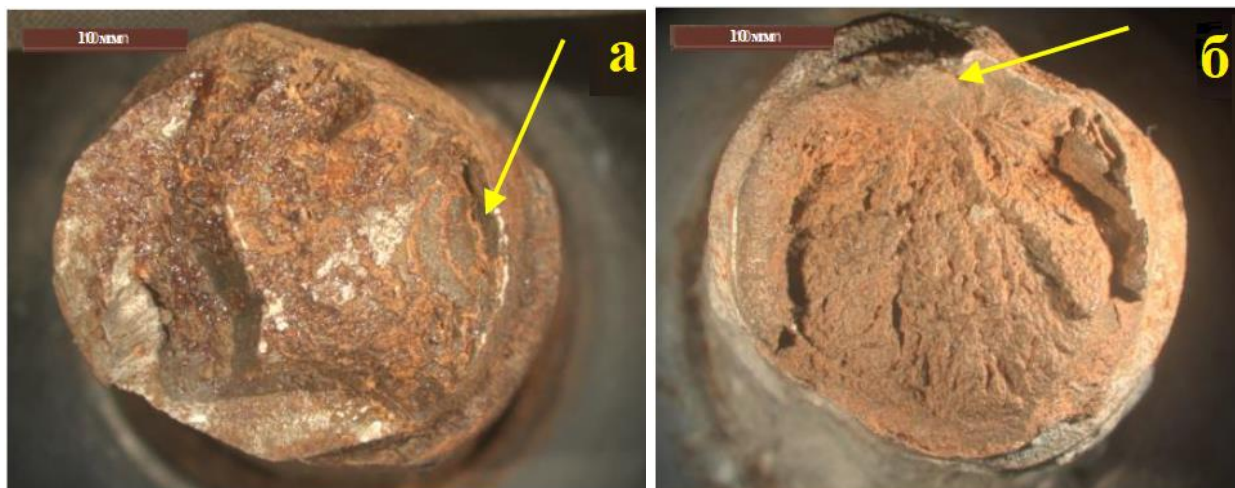
- вязкое с косым распространением до окончательного разрушения (рис. 7, а);
- в целом хрупкое на вид с распространением поперечно-радиальной трещины и в конце с образованием периферических губ среза под углом около 45 град. (участков вязкого разрушения на периферии поверхностей излома) (рис. 7, б).

Рис. 7. Разрушение из-за распространения кривой вязкой трещины от впадины резьбы или рифления первоначально под углом 45 град. (на начало разрушения указывает стрелка), а затем – с нерегулярным рельефом поверхности разрушения (образец T2) (а); разрушение в результате распространения поперечной хрупкой трещины с радиальными линиями (образец F9) (б)

Образец T2 с «вязко-косым» видом излома (см. рис. 7, а) и образец F9 с «хрупко-поперечно-радиальным» видом излома (см. рис. 7, б) подверглись дальнейшему фратографическому анализу поверхности разрушения. После химической очистки двух указанных зон разрушения (для удаления продуктов коррозии) они были изучены с помощью бинокулярного и сканирующего электронного микроскопов.

Для образца T2 (см. рис. 7, а) разрушение началось от впадины резьбы или рифления первоначально под углом 45 град. на небольшую глубину. После изменения угла на 90° распространение оставалось наклонным до середины сечения, а затем стало сложным. Первая часть выглядит как поверхность вязкого разрушения с ориентированными чашечными изломами (рис. 8), а затем чередуются зоны хрупкого и вязкого излома (это поверхность полухрупкого разрушения).

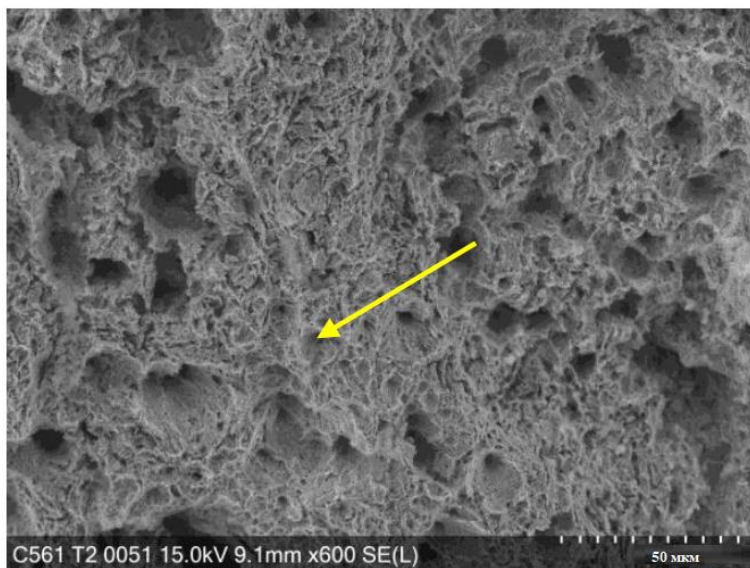
Рис. 8. Ориентированные чашечные изломы на поверхности разрушения образца T2

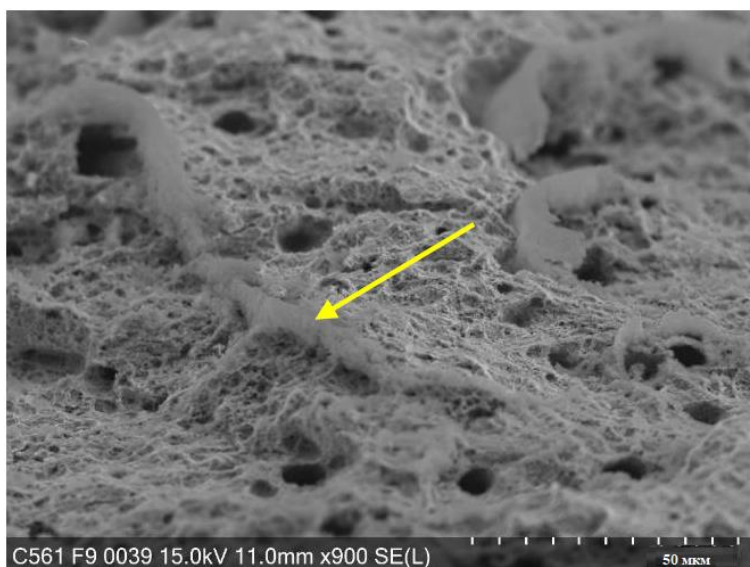
Для образца F9 химическая очистка выявила вторую зону трещинообразования, инициированного во впадине резьбы под углом 60 град. к первой. Таким образом, поверхность разрушения содержит две зоны зарождения трещин на одной и той же стадии коррозии. Та зона, которая привела к разрушению, имеет небольшой корродированный участок, который не имеет признаков коррозии, вызванной одновременным воздействием коррозионной среды и механических напряжений (коррозии под напряжением), поскольку там отсутствует коррозионная лунка. Наблюдаются ориентированные чашечные изломы, которые указывают на механизм сдвига (рис. 9), что исключает гипотезу усталости материала. После изменения ориентации относительно зоны зарождения трещина распространяется поперечно радиальными линиями. Под конец поверхность разрушения имеет форму периферических губ среза, ориентированных примерно под углом 45 град.

Рис. 9. Ориентированные чашечные изломы на поверхности разрушения образца F9, указывающие на механизм сдвига
