Оползень в Норвегии 3 июня – возможные причины

Анатолий Мирный

Руководитель проекта «Независимая геотехника»

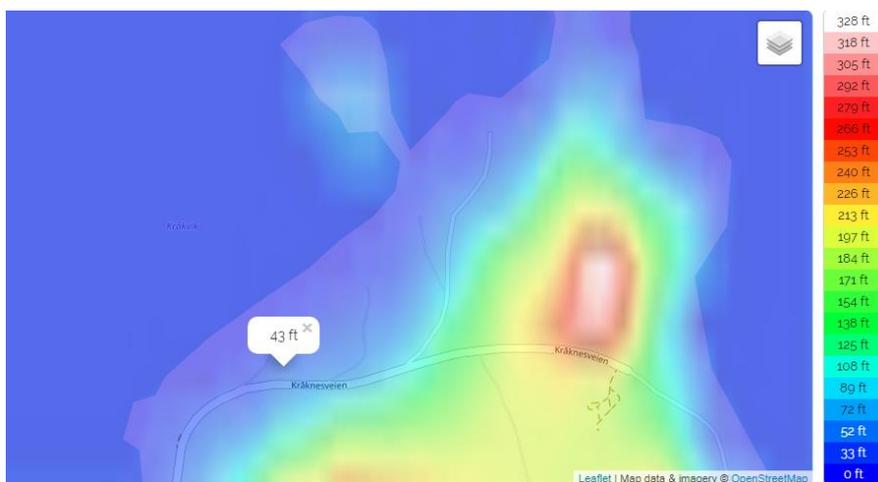
При этом на карте высот данного района видно, что гребень оползня располагается на высоте всего лишь 43 фута (13 м) - уклон дневной поверхности при этом составляет около 5°.

Рис. 2. Карта высот района Алта

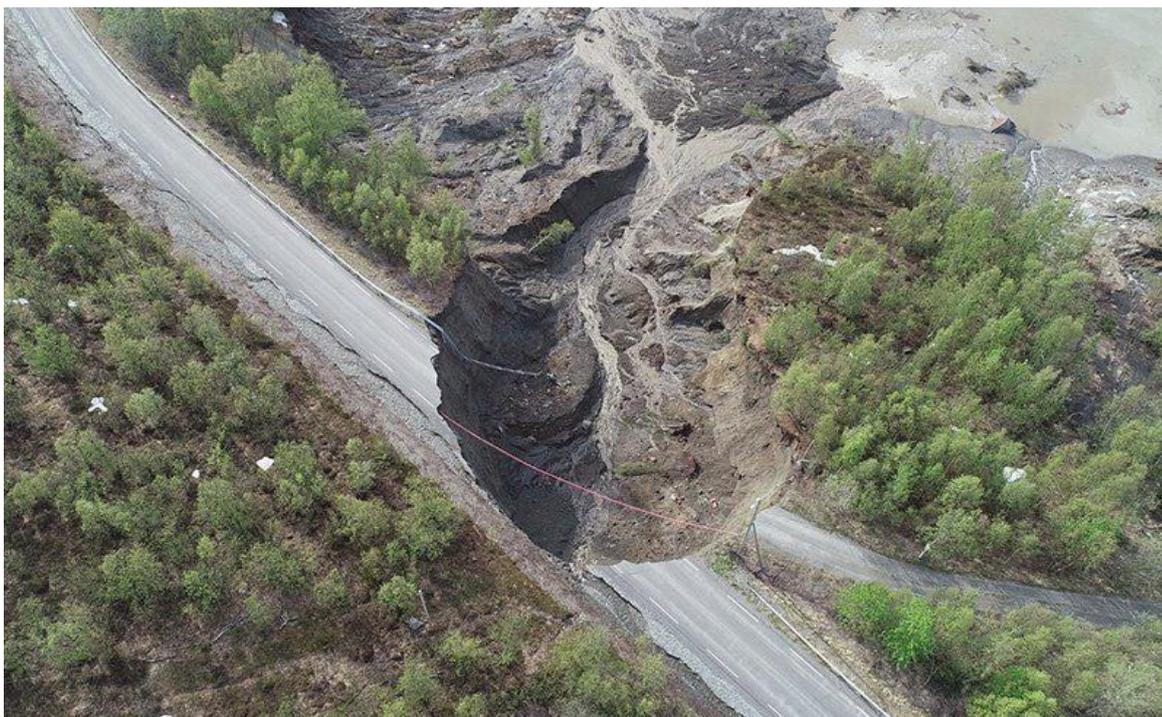
По данным lifeinnorway.net 5 июня в нескольких километрах от первого оползня произошел второй – он так же расположен в районе города Алта. Новый оползень заметил полицейский, дежуривший на месте предыдущего происшествия. Его размеры составляют 40 м в глубину и 50 м в диаметре - к счастью, движение по старой трассе Е6 к этому моменту уже было приостановлено (ее новая ветвь проходит в тоннеле).

Рис. 3. Аналогичный оползень в Норвегии 5 июня

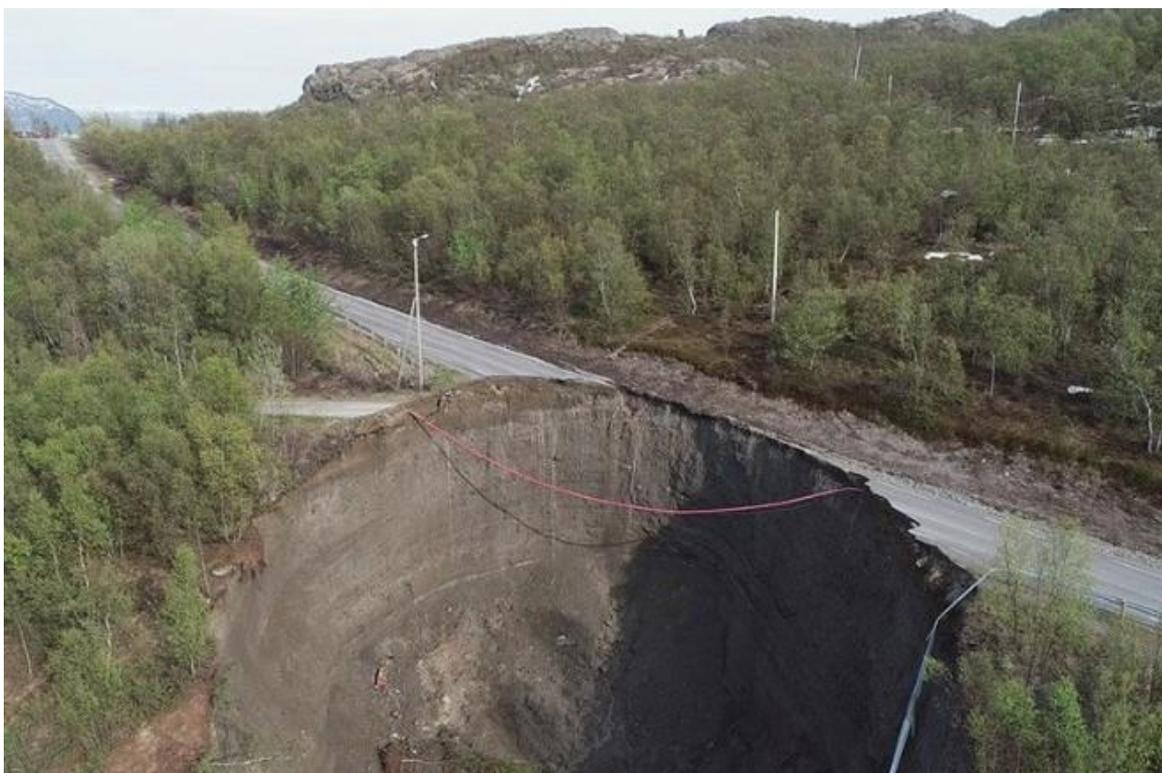
Рис. 4. Оползень в Норвегии 5 июня с другого ракурса
