Работа в программах Slide2 и Slide3 пакета RocScience: анализ причин разрушения армированного склона

12 марта 2015 года после 8 лет эксплуатации катастрофически разрушился армированный георешетками нисходящий склон (армогрунтовый откос) высотой 72 м в конце взлетно-посадочной полосы № 5 в аэропорту Иджер (г. Чарльстон, шт. Западная Вирджиния, США).

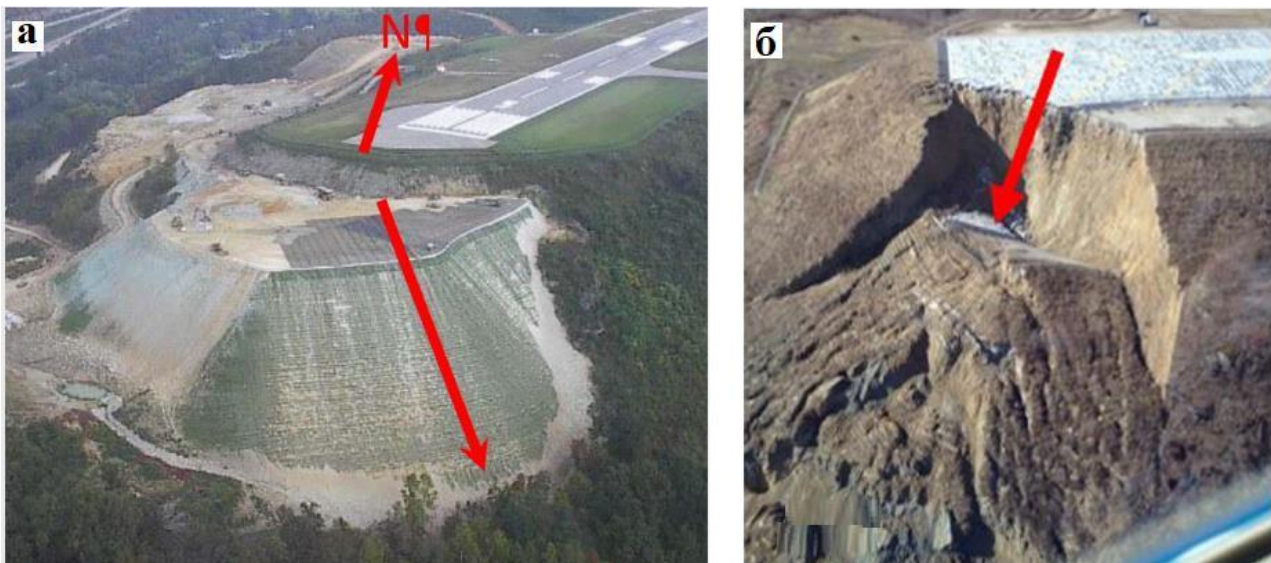
В связи с обновлением требований Федерального управления гражданской авиации США в 2005 году в аэропорту Иджер потребовалось удлинить взлетно-посадочную полосу № 5 примерно на 150 м. Из-за сложного рельефа для этого пришлось армировать нисходящий склон в конце полосы георешетками с использованием насыпного материала (рис. 1). Строительство началось в августе 2005 года и было завершено к декабрю 2006 года.

Рис. 1. Усиленный георешетками склон в конце взлетно-посадочной полосы № 5 аэропорта Иджер: а – во время строительства; б – после разрушения 12 марта 2015 года [1]

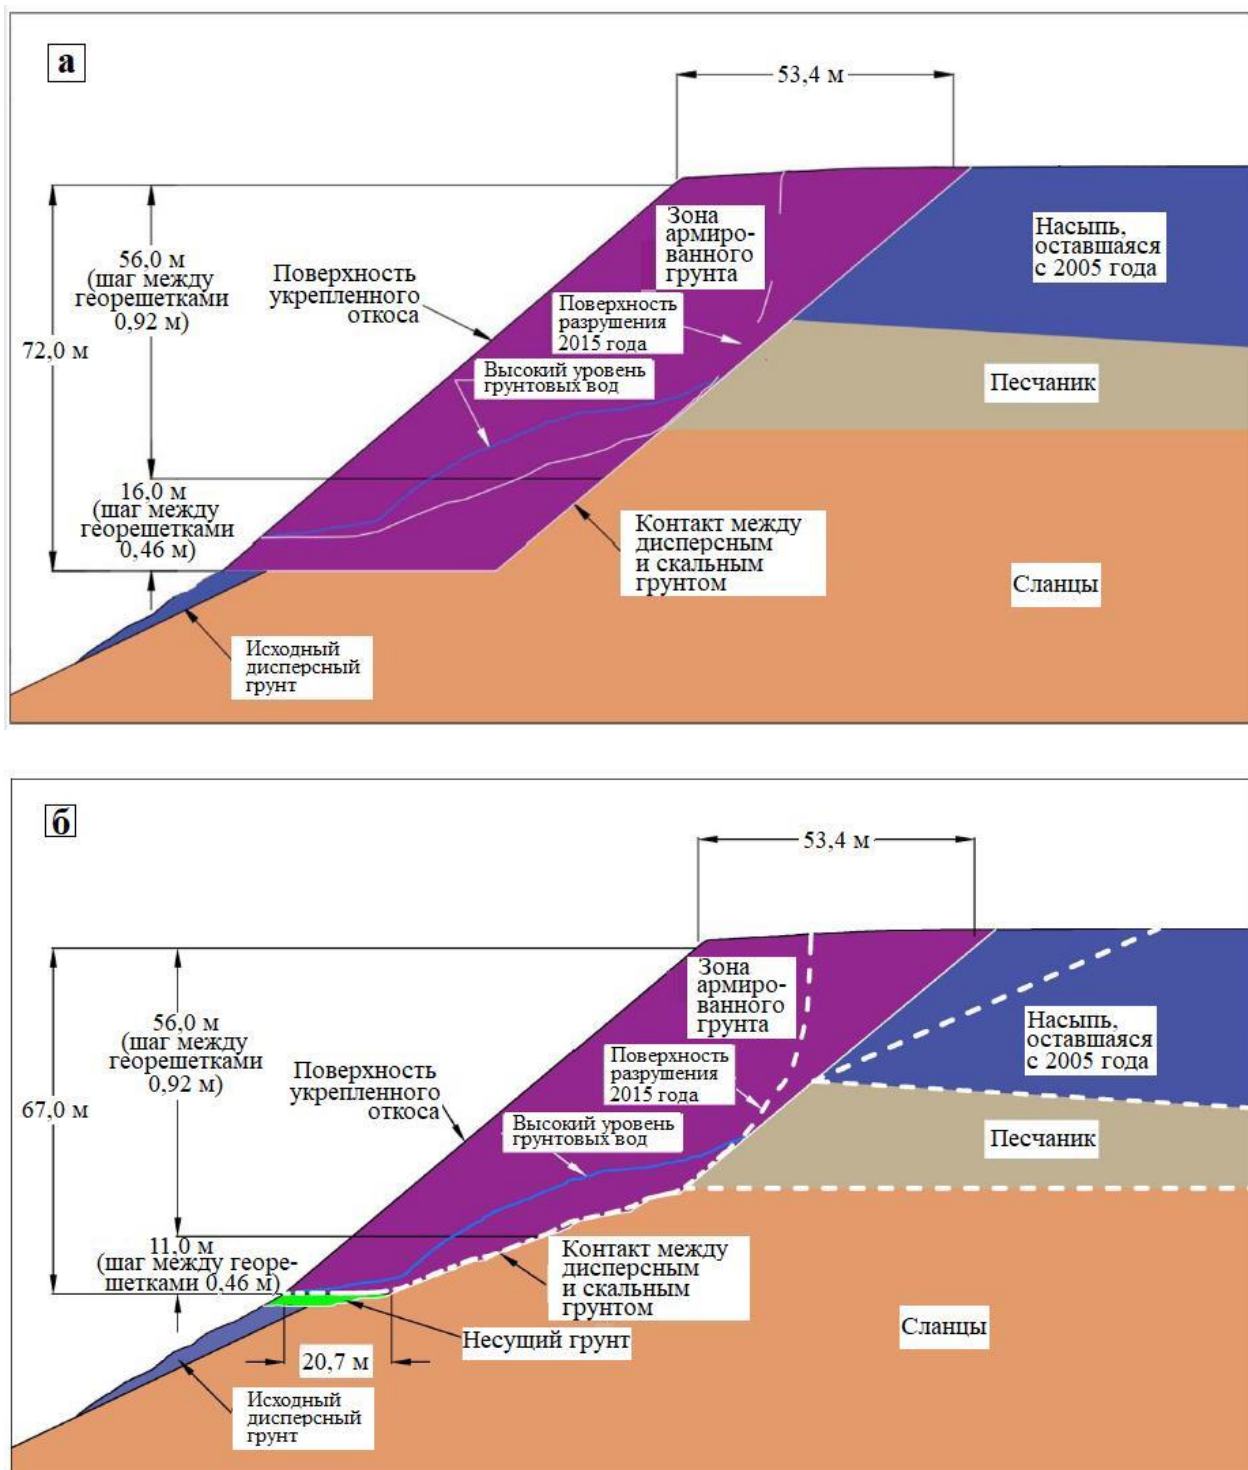
На рисунке 2 показаны вертикальные сечения армированного склона по проекту и по результатам строительства (при котором длина георешеток в нижней части была сокращена с 53,4 до 20,7 м).

Рис. 2. Вертикальные сечения укрепленного откоса по проекту (а) и по результатам строительства (б)

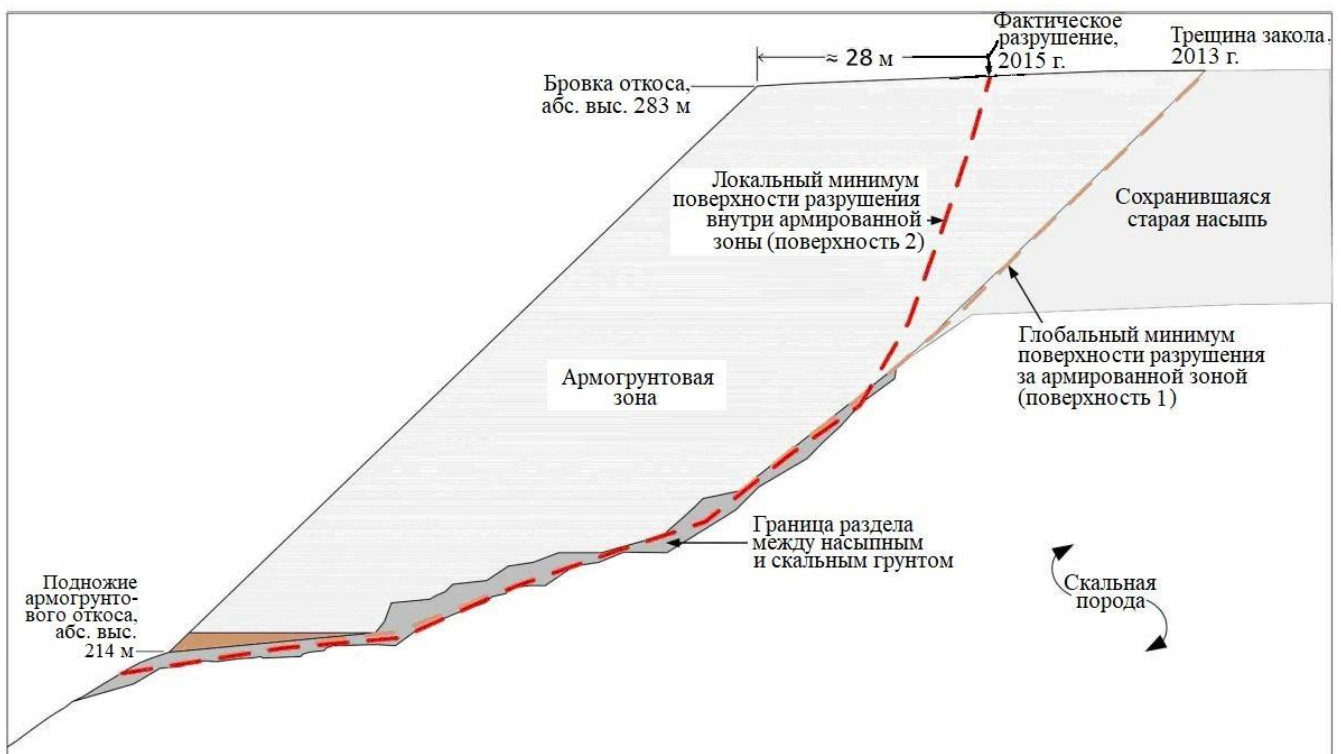
Рис. 3. Поверхности разрушения, полученные на основе расчетов

Затем был проведен обратный анализ с использованием нескольких нелинейных огибающих зоны разрушения для определения параметров сдвиговой прочности грунтов насыпи, которые могли бы сделать K_y равным единице. На рисунке 3 показаны результаты и этих расчетов. Коэффициент устойчивости, равный единице, был рассчитан в программе Slide2 при $a = 0,565$ для «поверхности 1».

Несмотря на то что расположение «поверхности 1» соответствовало местоположению трещины закола, обнаруженной в 2013 году, фактическое разрушение произошло в 28 м от бровки откоса, что означает, что поверхность разрушения прошла сквозь верхние слои армогрунтовой зоны по «поверхности 2» (см. рис. 3).

Может быть множество причин, объясняющих разницу между расчетным критическим скольжением и реальным разрушением: характеристики оставшегося заполнителя, распределение сил армирования, локальные зависимости напряжения от деформации и пр. Если бы остаточная прочность грунтов насыпи на сдвиг была на 10–20% выше, то «поверхность 2» имела бы более высокий коэффициент устойчивости, чем «поверхность 1». По мере того как склон с течением времени деформировался, развивались локальные концентрации напряжений, создающие неравномерные растягивающие усилия. По мере деградации прочности насыпных грунтов георешетки подвергались все большим нагрузкам. Доказательством является то, что после разрушения в верхней части армированной зоны в георешетках были зафиксированы значительные напряжения.

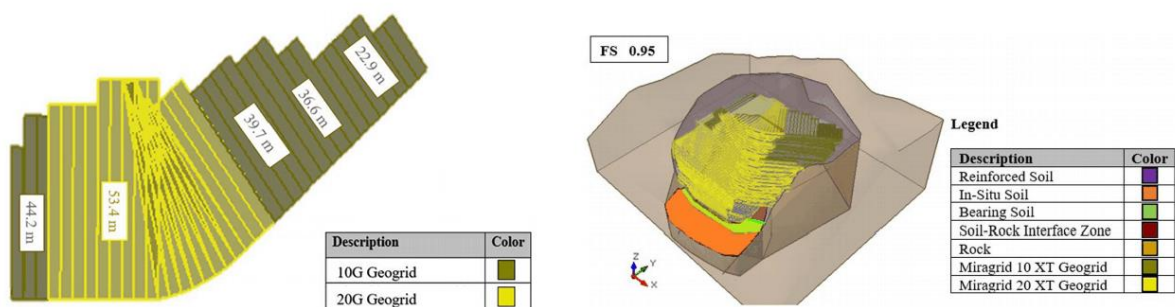
На рисунке 4 (слева) показана сложность компоновки георешетки на высоте 281,5 м. 3D-анализ позволил смоделировать фактическую компоновку каждой полосы георешетки на основе информации из строительных эскизов. Сценарий MATLAB версии 9.7 был написан для вычисления координат каждой полосы георешетки для построения 3D-модели в Slide3, показанной на рисунке справа.

Рис. 4. Схема расположения георешетки, созданная во время строительства на высоте 281,5 м (слева). Выход Slide3 для уклона в момент разрушения при высоком уровне грунтовых вод и анизотропной прочности георешетки на растяжение (справа).

Проведенный 3D-анализ устойчивости отлично согласуется с полевыми наблюдениями и условиями в момент разрушения укрепленного откоса ($K_y = 0,95$).
