История ошибок. Часть 2. Причины аварийной ситуации в Останкинском дворце

Продолжаем публиковать серию статей «История ошибок» профессора Российского государственного геологоразведочного университета Е.М. Пашкина. Он рассматривает конкретные примеры того, как ошибки или недоработки инженеров-геологов и проектировщиков приводили к аварийным ситуациям, на основе уникальной информации, представленной в его ранее опубликованном задачнике для студентов МГРИ-РГГРУ. Здесь речь пойдет о деформациях Останкинского дворца, развивавшихся на протяжении двух столетий, и об их причинах.

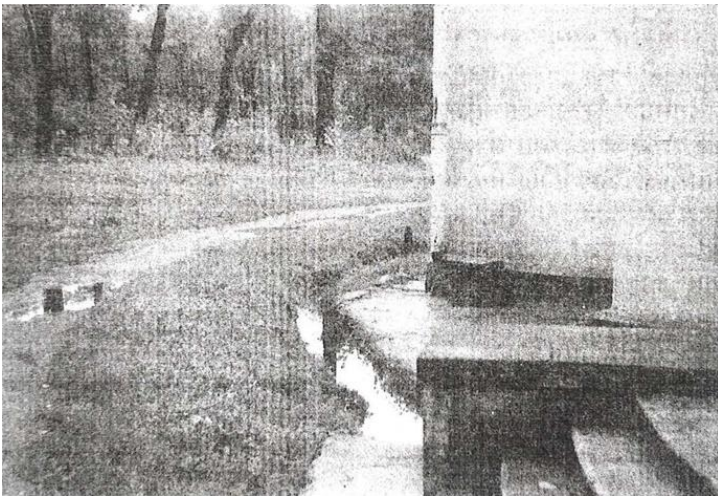
В 2007 году по периметру здания были устроены новые бетонные отмостки, но опять непродуманно. Отметки их внешних контуров оказались на 10–15 см ниже поверхности окружающих газонов. В итоге при снеготаянии и дождях вода, стекавшая с газонов и с крыши, накапливалась на практически бессточных площадках вокруг дворца (рис. 2) и в конце концов проникала к бутовому фундаменту и аккумулировалась там. При этом отмостки вокруг здания служили паронепроницаемым экраном, практически полностью исключавшим возможность испарения влаги из грунтов, заполнявших пазухи фундамента, и они оказывались избыточно увлажненными. Деструкция кладки подземных и наземных несущих конструкций дворца начала происходить как никогда быстро.

Рис. 2. Бессточные участки вокруг Останкинского дворца

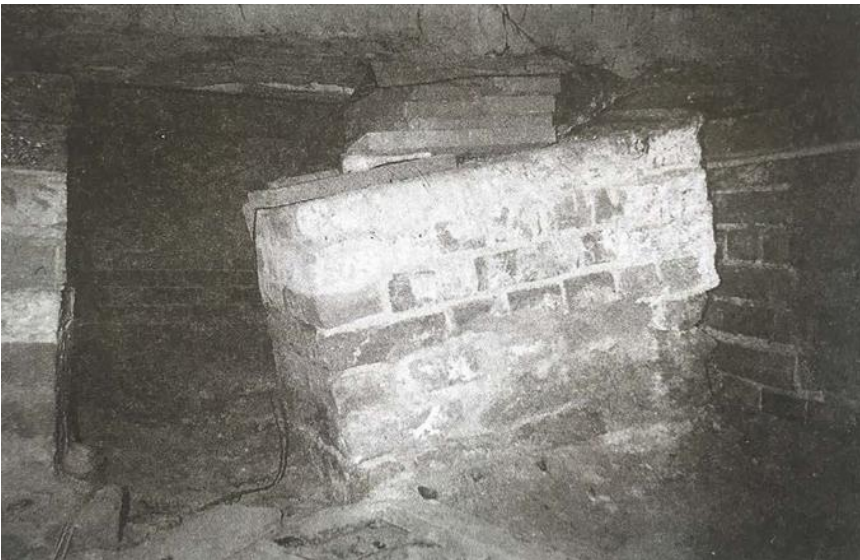
К тому же через выветрелые кладки цоколей вода проникала в подполье, что привело к развитию суффозионно-просадочного и эрозионного процессов в грунтах его засыпки с образованием в них значительных скрытых пустот, угрожавших устойчивости конструкций и сохранности памятника архитектуры (рис. 3). Выполненное асфальтирование всего подполья под дворцом еще больше нарушило процессы испарения, приведя к концентрации воды под асфальтом и накоплению под ним «подвешенного» водоносного горизонта. Эта влага попадала в фундамент и дополнительно переувлажняла его.

Рис. 3. Деформация фундаментного столбика Останкинского дворца в результате суффозионно-просадочных процессов в основании

Кроме того, поскольку каменный фундамент под дворцом был уложен инженерами Шереметева в покровные суглинки, из-за их чрезмерного увлажнения все больше развивалось их неравномерное криогенное пучение при наступлении морозов, что также приводило к «клавиатурным» деформациям фундамента, а значит и всего здания. Этому способствовало и морозное выветривание.
