## Камнеулавливающие барьеры для защиты частных домов. Случай из практики

**В горных районах Западной Европы сетчатые барьеры для защиты людей и инженерных объектов от камнепадов активно используются уже более 50 лет. Однако, например, в Канаде и в России опыт по их проектированию и установке начал накапливаться не так давно. В связи с этим предлагаем вниманию читателей обзор материалов работы сотрудника канадского представительства компании Trumer Schutzbauten А. Бехлера «Камнеулавливающие барьеры: технология, используемая для защиты домов в прибрежных зонах Британской Колумбии» [8].**

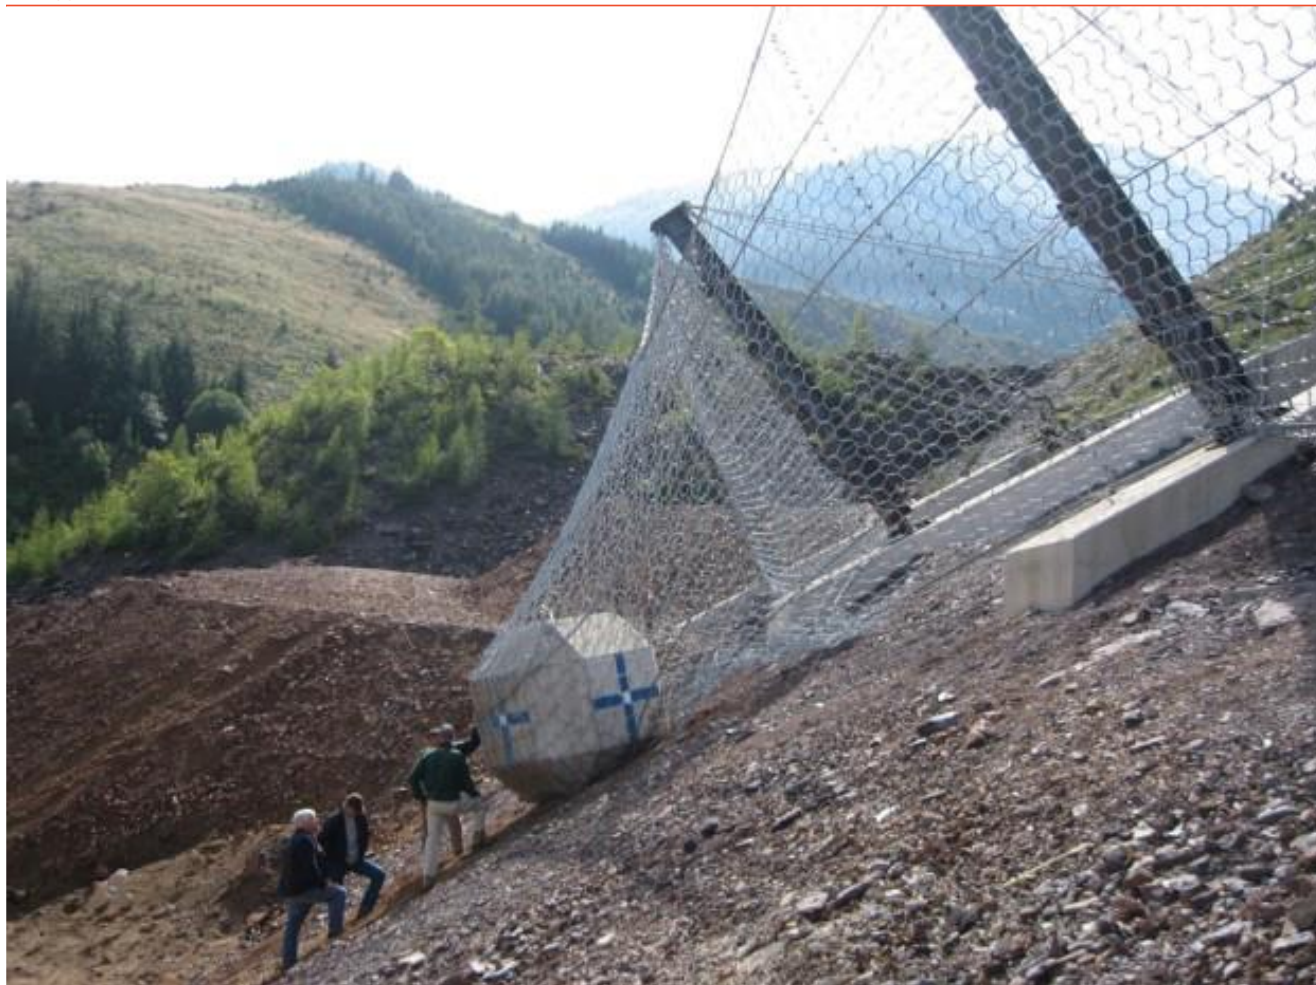
**Рис. 1.** Испытание камнеулавливающего барьера на удар бетонного снаряда массой 13 т, движущегося со скоростью 100 км/ч (то есть на энергию удара 5000 кДж) [8]

Сетчатые камнеулавливающие (противокамнепадные) барьеры используются для защиты инфраструктуры, зданий и людей в горных районах Западной Европы уже более 50 лет. Эти системы состоят из стальных стоек на фундаментах, иногда с тросами-оттяжками, и плетеных стальных сеток, натянутых на стойки с помощью несущих тросов, закрепленных грунтовыми анкерами. На оттяжках и несущих канатах часто имеются амортизирующие (тормозные) элементы для дополнительного рассеивания энергии при ударах камней [6]. Такие барьеры могут поглощать энергию удара до 10 тыс. кДж (рис. 1).

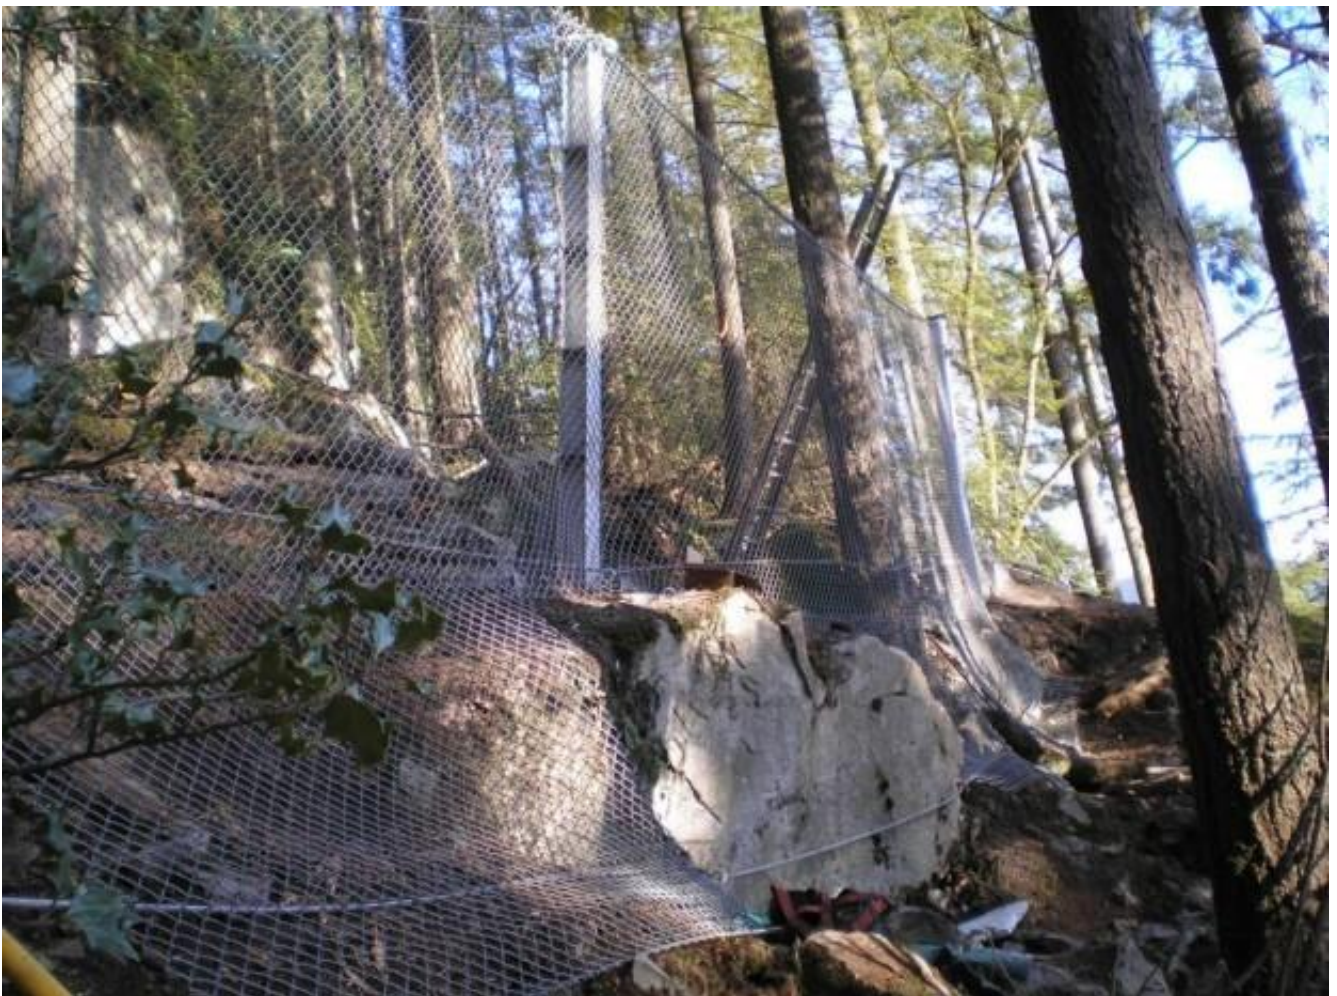
**Рис. 5.** Противокаменпадный барьер над одним из коттеджей в окрестностях города Норт-Ванкувер [8]

Были выбраны сетчатые барьеры высотой 3 м со стойками, жестко соединенными со своими фундаментами, способные противостоять энергии ударов до 100 кДж (воздействию обломков массой до 410 кг, движущихся вниз со скоростью 90 км/ч). Нижний барьер имеет две стойки, верхний барьер – одну. Вместо концевых стоек – почти вертикальные

поверхности коренной породы. Шаг стоек составляет около 10 м при общей длине барьеров 30 м.

Для закрепления каждой стойки на склоне использован небольшой железобетонный опорный башмак (опорная плита), закрепленный на достаточно прочной коренной породе тремя стержневыми анкерами, то есть замоноличенными металлическими стержнями. Боковые грунтовые анкеры для закрепления несущих тросов также выполнены за счет пробуривания коренной породы. Оттяжек для жестких стоек не потребовалось.

Интересно, что эти противокаменпадные системы имеют главную часть (собственно сам стандартный барьер) и дополнительную часть сетки снизу, которая закрывает зазоры вдоль линии стоек из-за неровностей рельефа (рис. 5) [8].

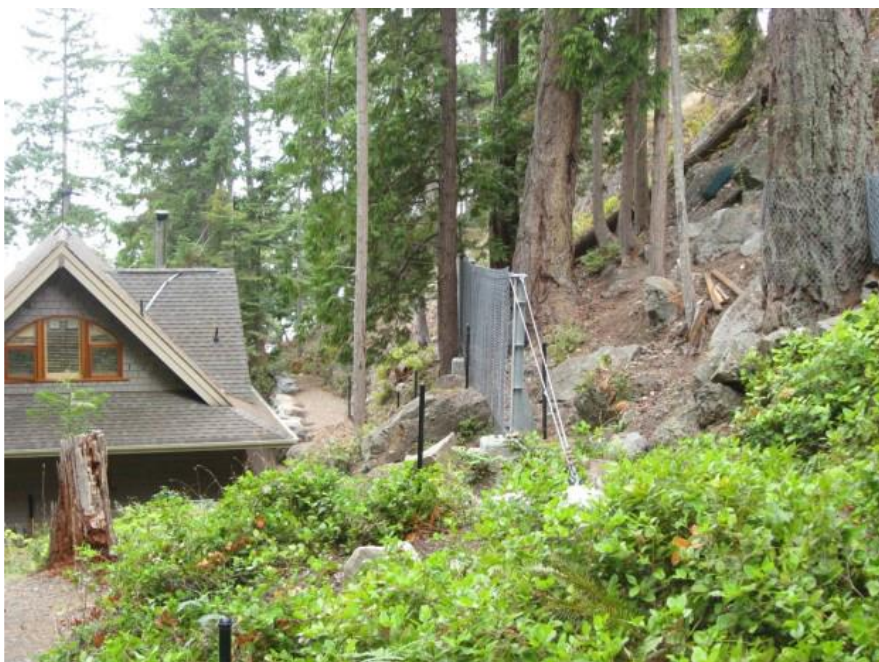
**Рис. 6.** Камнеулавливающий барьер над жилым домом на острове Пендер [8]

Однако в одном месте, где два частных дома располагаются на опасном склоне друг над другом, было невозможно принять индивидуальные защитные меры по стабилизации склона из-за проблем с границами землевладений. Там был устроен общий противокаменная барьер высотой 2 м и длиной 20 м, рассчитанный на динамические воздействия с энергией до 1000 кДж, способный улавливать достаточно крупные блоки скальных пород. Для безопасности оборка склона выполнялась после создания барьера.

Установленная камнеулавливающая система (рис. 6) имеет три стойки, жестко прикрепленные к своим фундаментам. Их шаг составляет 10 м. Железобетонные фундаменты закреплены в коренной породе с помощью стержневых анкеров. Боковые несущие тросы с одной стороны барьера заанкерены непосредственно в скальной коренной породе, а с другой стороны – с использованием микросваи со стержневым анкером. Кроме того, дальше по склону была устроена защитная стенка из бутовой кладки.

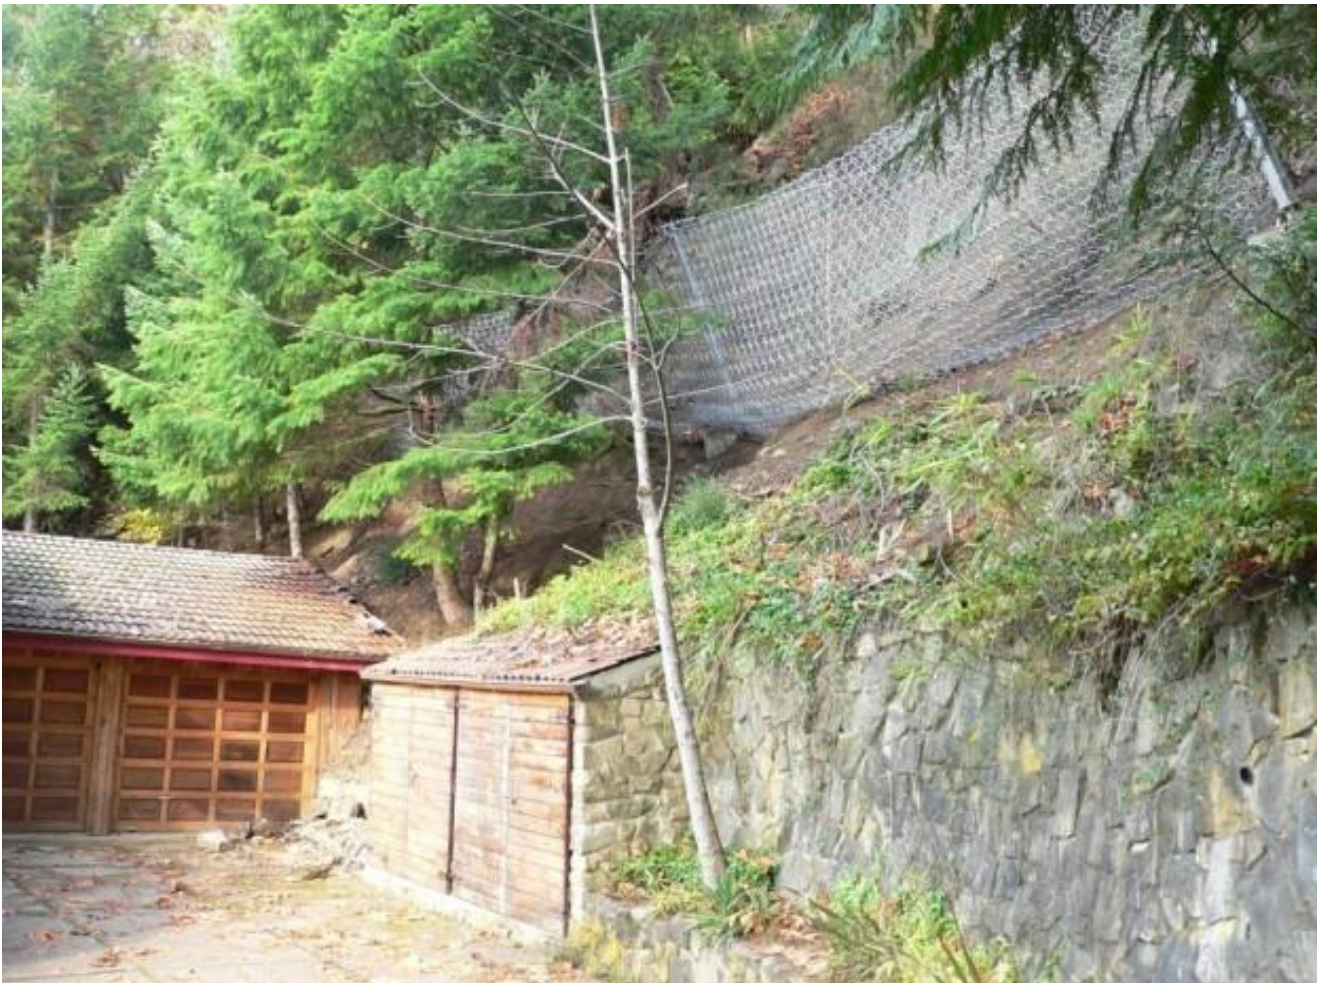
**Рис. 8.** Противокампнепадный барьер, рассчитанный на энергию удара до 500 кДж, защищающий гараж рядом с частным домом на острове Мейн [8]

В итоге над этим участком были установлены два защитных барьера (рис. 7, 8) с шарнирным креплением стоек к своим фундаментам, поскольку системы с шарнирными стойками ведут себя более упруго и поглощают больше энергии, чем системы с жесткими опорными конструкциями. Первый барьер имеет высоту 4 м, длину 80 м и рассчитан на энергию удара до 1000 кДж (удар бетонного снаряда массой 3,2 т, движущегося со скоростью 100 км/ч) (рис. 7). Второй имеет высоту 3 м, длину 30 м и рассчитан на динамическое воздействие величиной до 500 кДж (удар бетонного снаряда массой 1,6 т, движущегося со скоростью 100 км/ч) (рис. 8). Стойки этих барьеров могут немного откидываться, поворачиваясь на шарнирах относительно опорных пластин. Поэтому для них потребовались удерживающие тросы (оттяжки), а также более тяжелый и более упругий материал.
