Об инженерной защите участка строительства ГЭС «Клоухом» от камнепадов на западе Канады

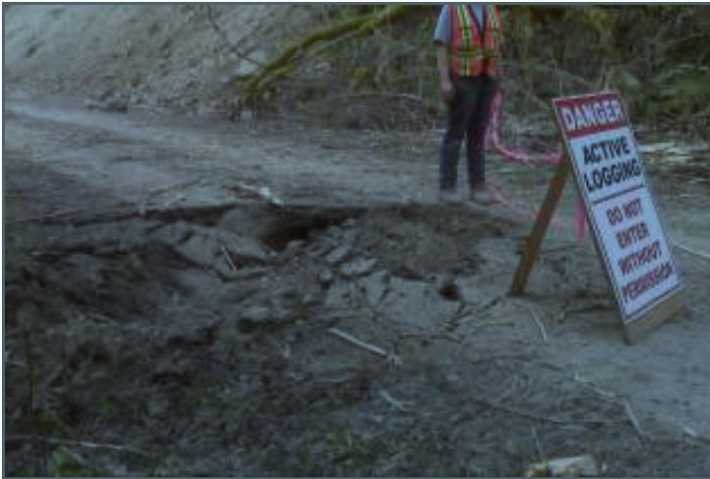
Рис. 2. Место удара валуна о подъездную дорогу [1]

На начальных этапах проектирования ГЭС в 2005 году предварительные изыскания выявили опасность камнепадов со скалистого склона над участком предполагаемого нижнего водозабора. Высоко на этом склоне имеются выветрелые нависающие скалы, являющиеся потенциальными источниками камнепадов, которые могут быть спровоцированы обильными осадками, замерзанием-оттаиванием, ветром, таянием снега, направленным поверхностным стоком или другими причинами. И действительно, 5 мая 2008 года оттуда скатилось несколько валунов, причем один из них прорвался сквозь деревья и с силой врезался в лесную подъездную дорогу над участком реки чуть ниже по течению, чем нижний водозабор, где рабочие уже начали строительство (рис. 2).

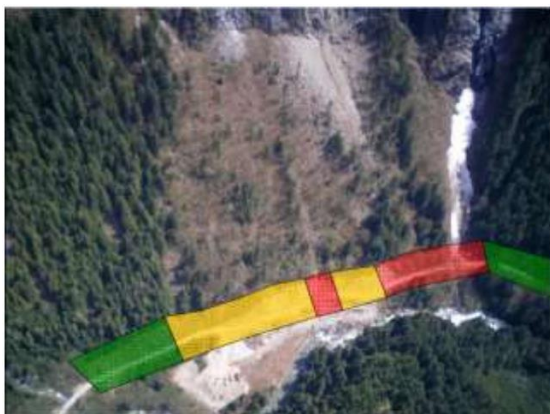
Рис. 4. Участки низкой (зеленый цвет), средней (желтый цвет) и высокой (красный цвет) вероятности негативных последствий от возможных камнепадов во время строительства объектов ГЭС на рассматриваемой территории [1]

Участки низкой, средней и высокой вероятности негативных последствий от возможных камнепадов, которые могли бы быть опасными для подъездной дороги (и находящихся ниже нее объектов), а также для напорного трубопровода и работающих там людей во время почти двух лет

строительства объектов ГЭС, показаны на рисунке 4 зеленым, желтым и красным цветом соответственно (на основе качественных оценок). Но в долгосрочной перспективе почти вся территория под рассматриваемым скалистым склоном может пострадать от камнепадов.

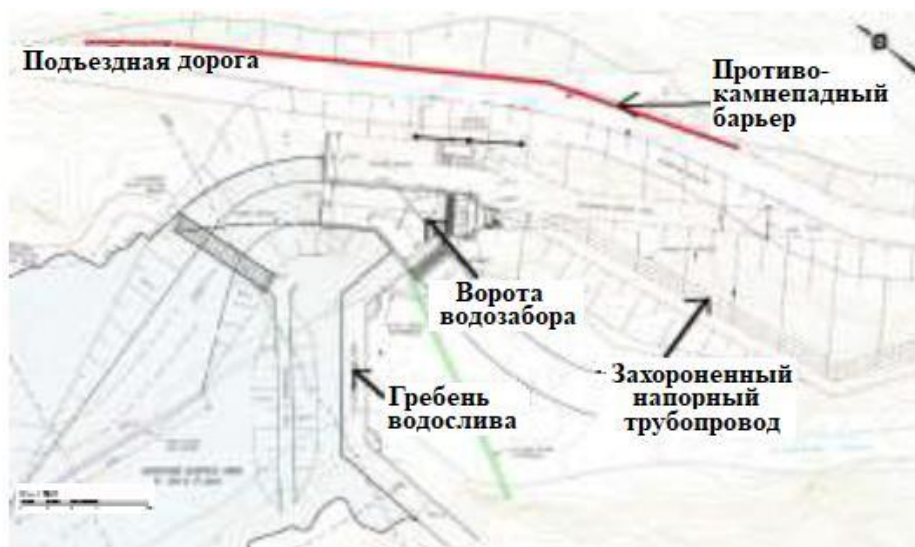
Рис. 7. План водозаборных сооружений и противокаменпадного барьера [1]

На основе подробных оценок опасности камнепадов на рассматриваемом участке были даны следующие рекомендации (рис. 7).

- Перед местом перехода напорным трубопроводом реки соорудить противокампнепадный барьер длиной 20 м без анкеров.
- Над сооружениями нижнего водозабора (выше по склону над подъездной дорогой) установить противокампнепадный барьер длиной 30 м. Между водозабором и дорогой создать откос из каменной наброски с углом наклона 45 град. и у основания этого откоса установить второй камнеулавливающий барьер длиной 20 м, усиленный анкерами выше по склону.

- Поскольку была необходима зона неограниченного доступа шириной 10 м между основанием вышеуказанного откоса из каменной наброски и водозаборными сооружениями, в качестве альтернативы второму барьеру длиной 20 м можно было бы создать блокирующую стену из каменной наброски высотой 3 м и толщиной 3 м. Это обеспечило бы существенную защиту от камнепадов, но вторглось бы в пространство доступа над водозабором.

- Частично заглубить помещение щита управления водозабора, чтобы защитить его от камнепадов. Со стороны этого здания, обращенной вверх по склону, его крыша должна быть укреплена и наклонена к земле так, чтобы любые валуны перекатывались через него. Поэтому крыша должна иметь угловую форму с трех сторон, чтобы валуны естественным образом осыпались с нее.

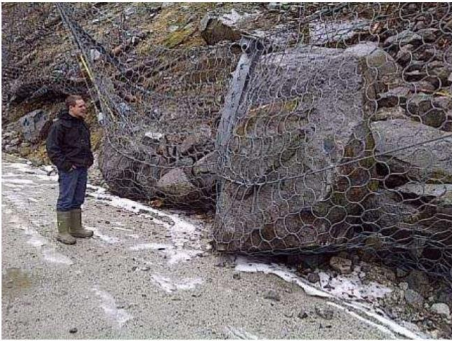
Рис. 8. Камнеулавливающий барьер после камнепада в декабре 2011 года [1]

Эти работы были выполнены в 2008 году канадским представительством компании Trumer Schutzbauten (Trumer Schutzbauten Canada Ltd.). А в декабре 2011 года барьер подвергся серьезному испытанию в результате камнепада общим объемом около 12 куб. м и выдержал (см. рис. 8). Помимо прочих обломков он сумел остановить даже валун более 2 м в диаметре. В результате не пострадали ни рабочие, ни инфраструктура на водозаборном участке, но потребовался ремонт самого защитного сооружения (надо сказать, что дешевизна, скорость установки и эффективность работы таких конструкций оправдывают необходимость их ремонта и очистки в случае подобных событий. – *Ред.*).
