**Опасные склоновые процессы и их социально-экономические последствия.
Часть 3. Венесуэла, Колумбия, Эквадор**

В первой и второй частях статьи [7, 8] мы проанализировали примеры социально-экономических последствий опасных склоновых процессов в США, Канаде, Мексике и Центральной Америке. Теперь мы рассмотрим последствия этих процессов в некоторых странах Южной Америки на основе доклада Шустера и Хайленд [27] и некоторых других источников, в том числе более современных.

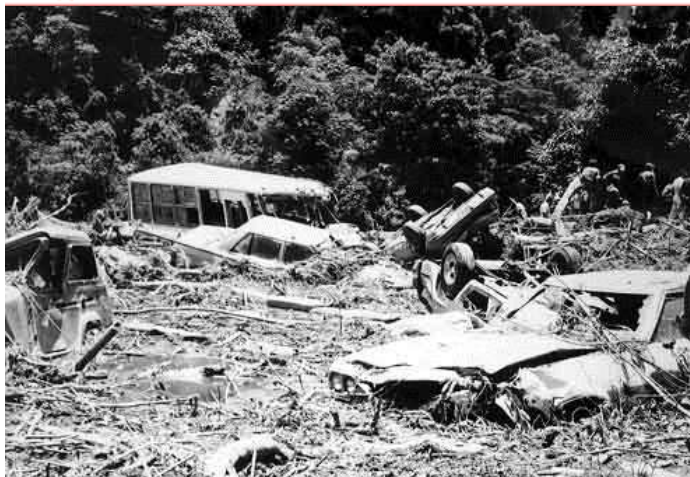
Рис. 1. Машины, разрушенные в сентябре 1987 года в результате селевого потока в венесуэльском городе Рио-Лимон [18, 27]

В сентябре 1987 года в бассейне реки Рио Лимон в штате Арагуа в 100 км к западу от столицы страны (Каракаса) прошел необычайно сильный ливень, который вызвал на крутых склонах множество неглубоких оползней из элювиальных грунтов, которые вскоре трансформировались в высокоскоростные селевые потоки, ставшие причиной одной из самых больших оползнево-селевых катастроф в истории Венесуэлы. Сели прошли через города Эль-Лимон, Рио-Лимон, Кана-де-Азукар и Эль-Прогрессо, разрушив или повредив около 1500 домов, 500 транспортных средств (рис. 1), три моста и 25 км дорог, унеся жизни примерно 210 человек, покалечив 400 человек, оставив без крова 30 тыс. человек и временно изолировав их от других населенных пунктов.

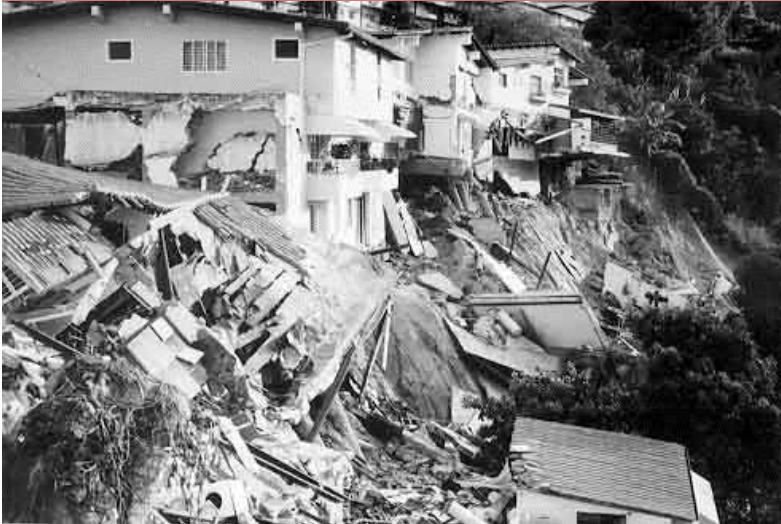
Рис. 2. Дома в дорогом жилом районе Каракаса в Венесуэле, которые были разрушены в сентябре 1993 года в результате вызванного сильными дождями оползня [19, 27]

Примером для второй группы может быть катастрофический **оползень** в Каракасе, который сошел **в сентябре 1993 года** и полностью разрушил 7 домов (рис. 2) и 150-метровый участок улицы в очень дорогом жилом районе. Он не привел к жертвам, но заблокировал основной доступ к пригородной застройке, что негативно сказалось на 20 тыс. семей. Общий ущерб был оценен примерно в 2,7 млн долларов, а меры по исправлению положения стоили еще 7,9 млн долларов (в ценах 2019 года).

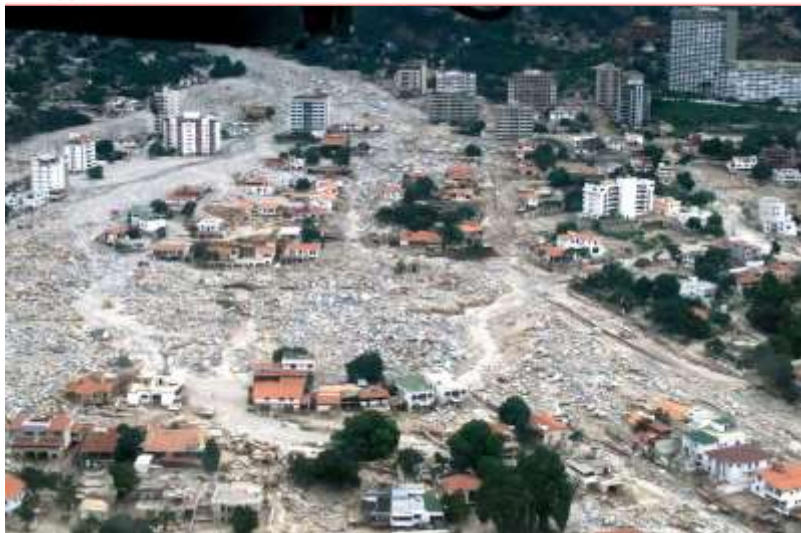
Рис. 3. Последствия схода оползня, перешедшего в сель, в городе Карабалледа на северном побережье Венесуэлы в декабре 1999 года [20, 27]

Самое страшное стихийное бедствие в Венесуэле за XX век произошло в **середине декабря 1999 года** в штате Варгас к северу от Каракаса – в узкой прибрежной зоне под северным склоном Кордильера-де-ла-Коста (меридионального хребта, протянувшегося почти параллельно водораздельному хребту Анд под названием Главная Кордильера и отделяющего Продольную долину Чили от Тихого океана). Трехдневный проливной дождь, спровоцированный воздействием холодного поверхностного течения в Тихом океане Ла-Нинья, вызвал **обвалы, оползни** и мощные **сели** глубиной по несколько метров и шириной до сотен метров, которые разрушили более 23,2 тыс. домов, повредили более 64,7 тыс. строений, сделали непригодными 300 тыс. га сельскохозяйственных земель, нанесли большой ущерб туристическому и рыбному бизнесу, инфраструктуре и жизненно важным линейным сооружениям, в том числе разрушили или повредили большую часть двухполосного прибрежного шоссе (рис. 3). Экономические потери были оценены более чем в 2,2 млрд долларов (в ценах 2019 года). Погибло до 30 тыс. человек, ранено было около 20 тыс. человек, многие тысячи остались без крова.

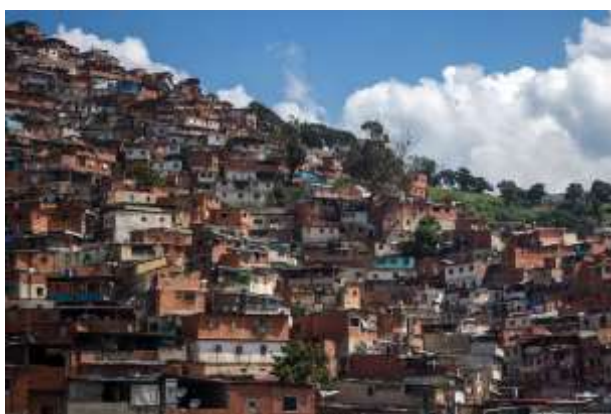
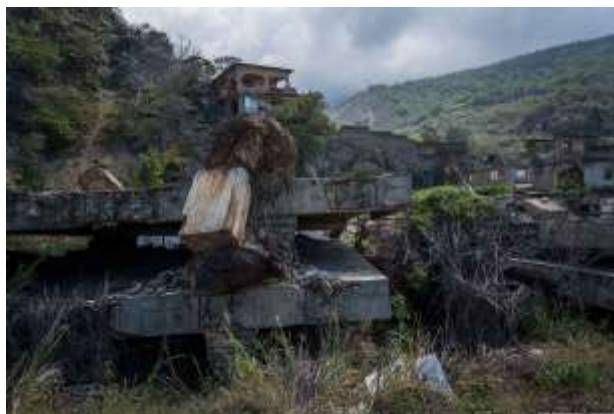
Рис. 4. Бессистемная застройка склонов на северном побережье Венесуэлы бедными слоями населения (а) и соответствующие последствия после оползнево-селевой катастрофы 1999 года (б) [2]

Правительство страны сделало вывод, что причиной такого большого количества жертв и экономических потерь стала быстрая и бессистемная застройка опасных склонов в пригородных районах (рис. 4). Было решено предотвратить повторное возведение трущоб в тех местах. Однако отметим, что 3/4 всего населения Венесуэлы живет за чертой бедности и неконтролируемо возводит свои трущобы в других местах [27].

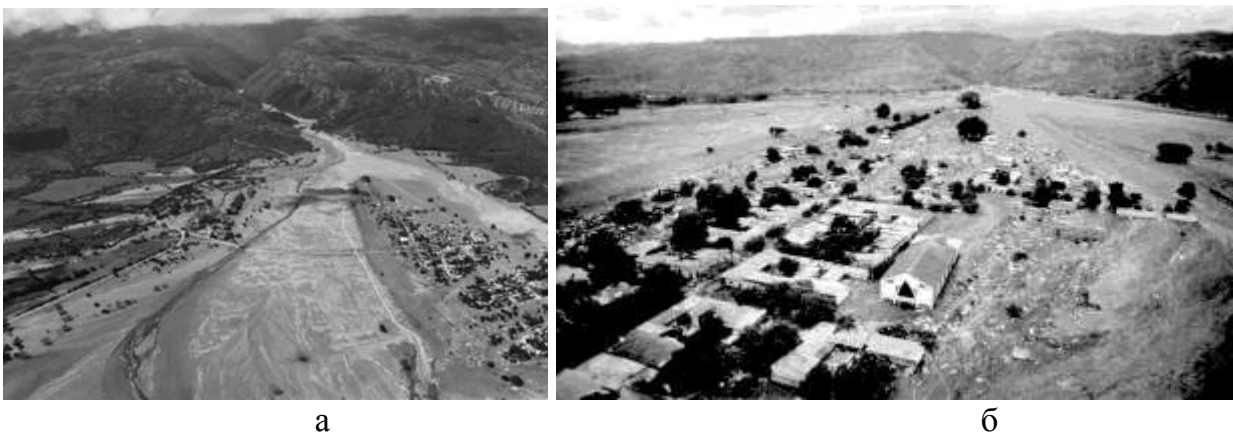
Рис. 5. Остатки города Армеро в Колумбии после схода лахаров при извержении вулкана Невадо-дель-Руис в 1985 году [5, 21, 27]

Грязевые потоки, мчавшиеся по рекам Асуфрадо и Лагунильяс, слились и образовали огромный лахар, несколько волн которого высотой до 6 м и более практически полностью уничтожили город Армеро (рис. 5), находившийся на равнине в 2 км от нижней части ущелья Лагунильяс и в 46 км от вершины вулкана. Из 29 тыс. жителей города погибло более 20 тысяч и было ранено около 5 тысяч.

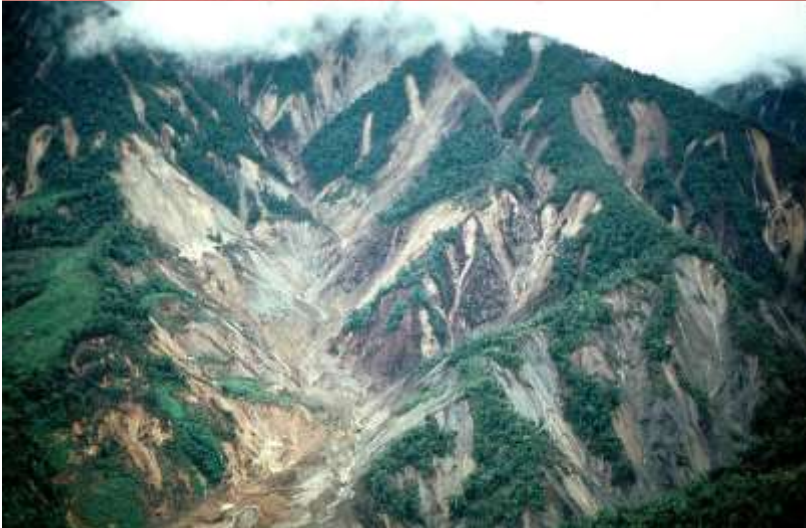
Рис. 6. Склоны, оголенные из-за схода оползней после землетрясения, в верхней части долины реки Рио-Сан-Висенте (притока реки Рио-Паес) в юго-западной Колумбии в июне 1994 года [22, 27]

6 июня 1994 года в бассейне реки Рио Паес в юго-западной части Колумбии произошло **землетрясение** с магнитудой 6,4–6,8. Некоторые деревни вдоль этой реки и ее притоков были разрушены в результате землетрясения, некоторые (на площади 250 км²) – из-за вызванных землетрясением неглубоких **оползней** на склонах круче 30 град., перешедших в обломочные и грязевые **сели**, а некоторые – и из-за того, и из-за другого одновременно. Около 50% местных склонов было оголено (рис. 6). Самые крупные потоки шли по долинам реки Рио-Паес (рис. 7) и ее притоков на максимальное расстояние 120 км от места возникновения. В верхних 35 км сели разрушили фермы и деревни, расположенные вблизи рек. В сумме погиб 1971 человек и 156 человек получили ранения. В нижних 85 км реки селевыми потоками были разрушены 6 мостов и 100 км дорог [26, 27].

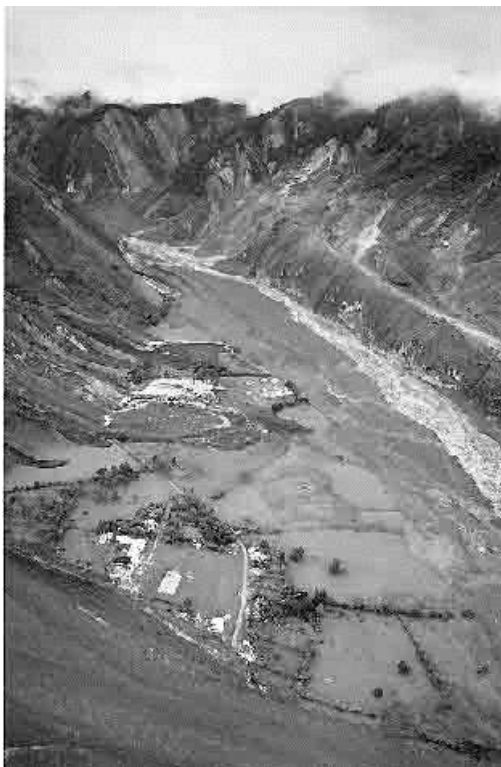
Рис. 7. Последствия для селения Ирланда в результате схода селей по реке Рио Паес (справа) и со склонов (слева) [23, 27]

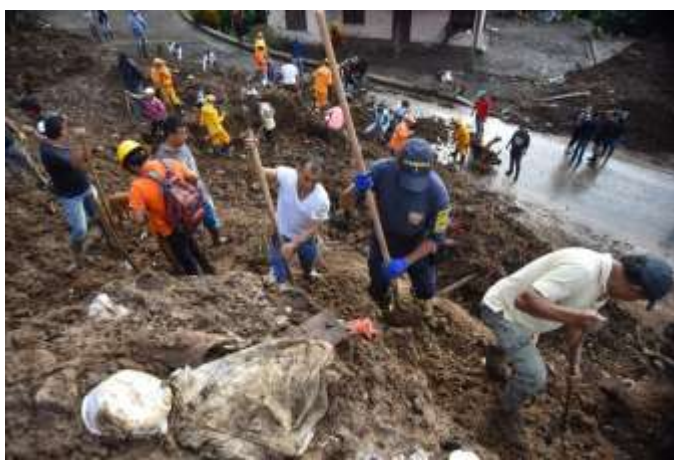
Рис. 8. Спасатели, волонтеры и родственники принимают участие в поисках пострадавших и погибших после схода оползня в деревне Портачуэло в Колумбии 22 апреля 2019 года [1]

При сходе **оползня** на деревню Портачуэло в департаменте Каука **22 апреля 2019 года** после проливных дождей погибло не менее 28 человек. Было завалено 8 домов. Пострадало Панамериканское шоссе, связывающее Колумбию с Эквадором, – движение по нему на какое-то время было прервано [1].

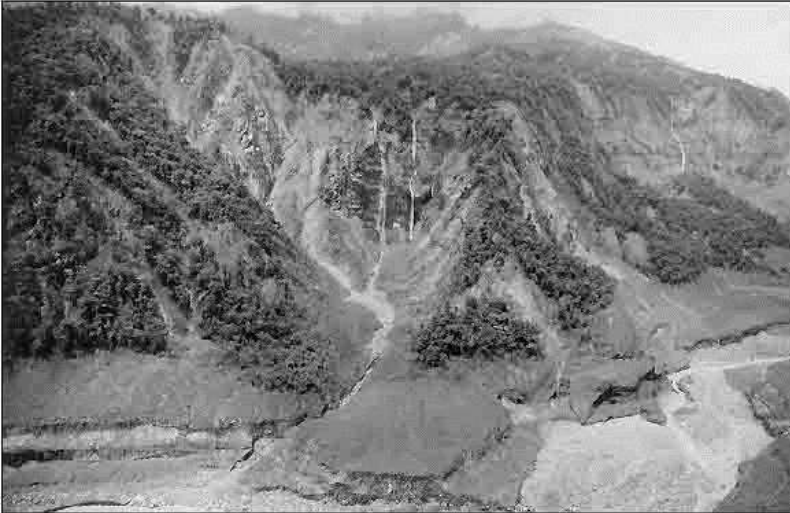
Рис. 9. Вид борта долины реки Рио-Мало (притока реки Рио-Кока) на северо-востоке Эквадора после землетрясения в районе вулкана Ревентадор в 1987 году. Видна значительная денудация склонов и дна долины из-за массы неглубоких оползней, осыпей и обвалов, перешедших в сели [24, 27]

Склоны долин в районе Ревентадора, наклоны которых колеблются от 35 до 45 град., были покрыты элювиальными грунтами и субтропической растительностью. Элювиальные грунты были очень водонасыщенными, потому что перед землетрясениями там целый месяц шли частые дожди. В итоге при сейсмических событиях со склонов сошло большое количество неглубоких оползней, осыпей и обвалов, быстро перешедших в селевые потоки, которые стекали по склонам в притоки Амазонки – Саладо, Кихос, Мало, Дуэ, Дуэ Гранде, Агуарико, Кока (и вопадавшие в них водотоки) (рис. 9, 10). Общий объем перемещенного грунта составил, по разным оценкам 75–110 млн куб. м. Погибло около 1 тыс. человек. Было разрушено 40 км Трансэквадорского нефтепровода и единственная автомагистраль от города Кито до северо-восточных нефтяных месторождений страны. Прямые экономические потери составили не менее 1,7 млрд долларов (в ценах 2019 года). Кроме того, сильно пострадало сельскохозяйственное и гидроэнергетическое развитие региона. Например, планы по строительству гидроэлектростанции на реке Рио-Кока пришлось свернуть из-за большого количества оползнево-селевых отложений на предполагаемой площадке строительства, а также из-за вероятности будущих событий такого же типа.

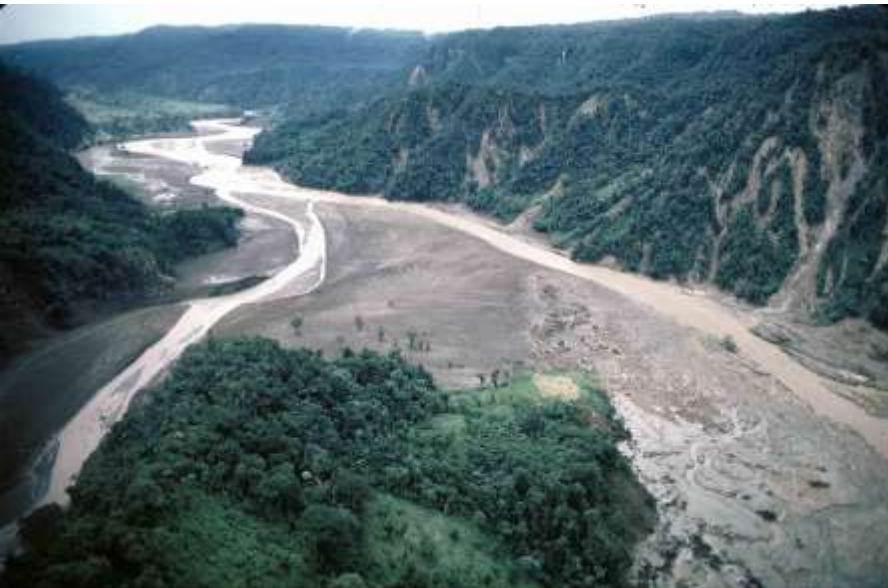
Рис. 10. Вид места слияния рек Рио-Мало (слева) и Рио-Кока (справа) на северо-востоке Эквадора после схода селевых потоков в результате землетрясений в марте 1987 года. Оба речных русла забиты отложениями [25, 27]

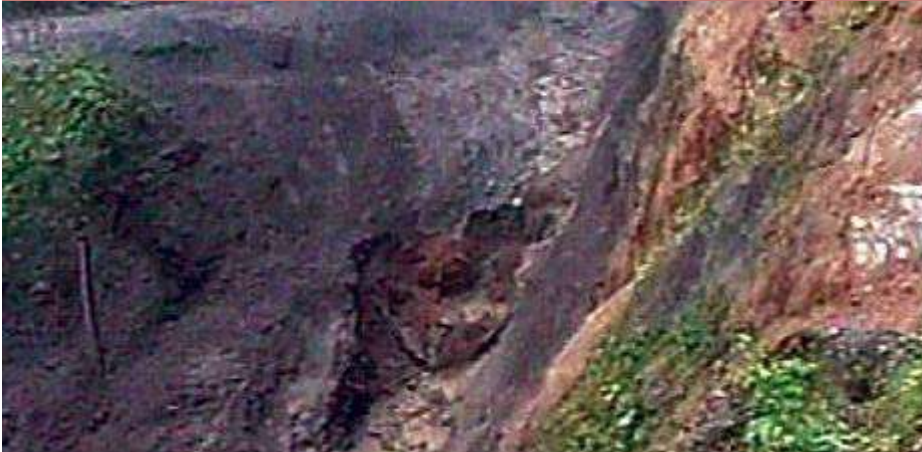
Рис. 11. Оползень, обрушившийся на шоссе в эквадорской провинции Морона Сантьяго в июле 2002 года [9, 11]

16 июля 2002 года в провинции Морона Сантьяго в 100 км от Кито после проливных дождей на шоссе в Андах, проходящее на высоте около 4,5 тыс. м, обрушился мощный **оползень**, завалив почти километр дороги вместе с находившимся на ней транспортом (рейсовым автобусом, тремя грузовиками и примерно десятью автомобилями). Заживо погребенными оказались, по разным данным, от 50 до 70 человек [9, 11].

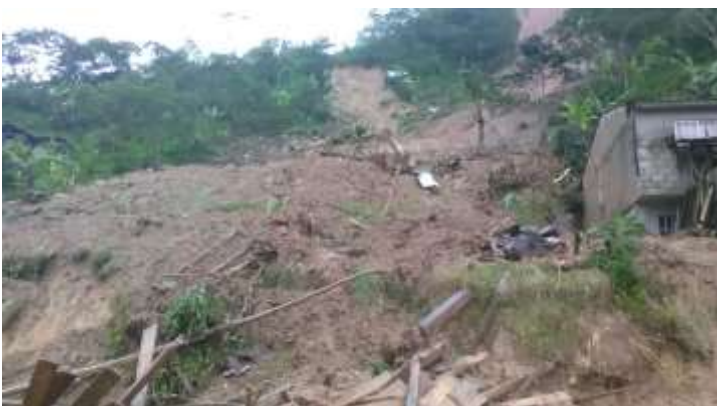
Рис. 12. Последствия схода одного из оползней в эквадорской провинции Морона Сантьяго в октябре 2018 года [12]

В ноябре 2018 года после сильных ливней сошло несколько **оползней** на автомобильные дороги и на пять домов в районах Флорида и Ла Чорерра в кантоне Лимон Инданза провинции Морона Сантьяго (рис. 12). Погибло 7 человек и 8 человек было ранено [12]. **А в конце декабря того же года** в секторе Сан-Хосе-де-Минас столицы страны **под оползнем** погибли 4 человека [4].
