Оползень в Норвегии 3 июня – возможные причины

Анатолий Мирный

Руководитель проекта «Независимая геотехника»

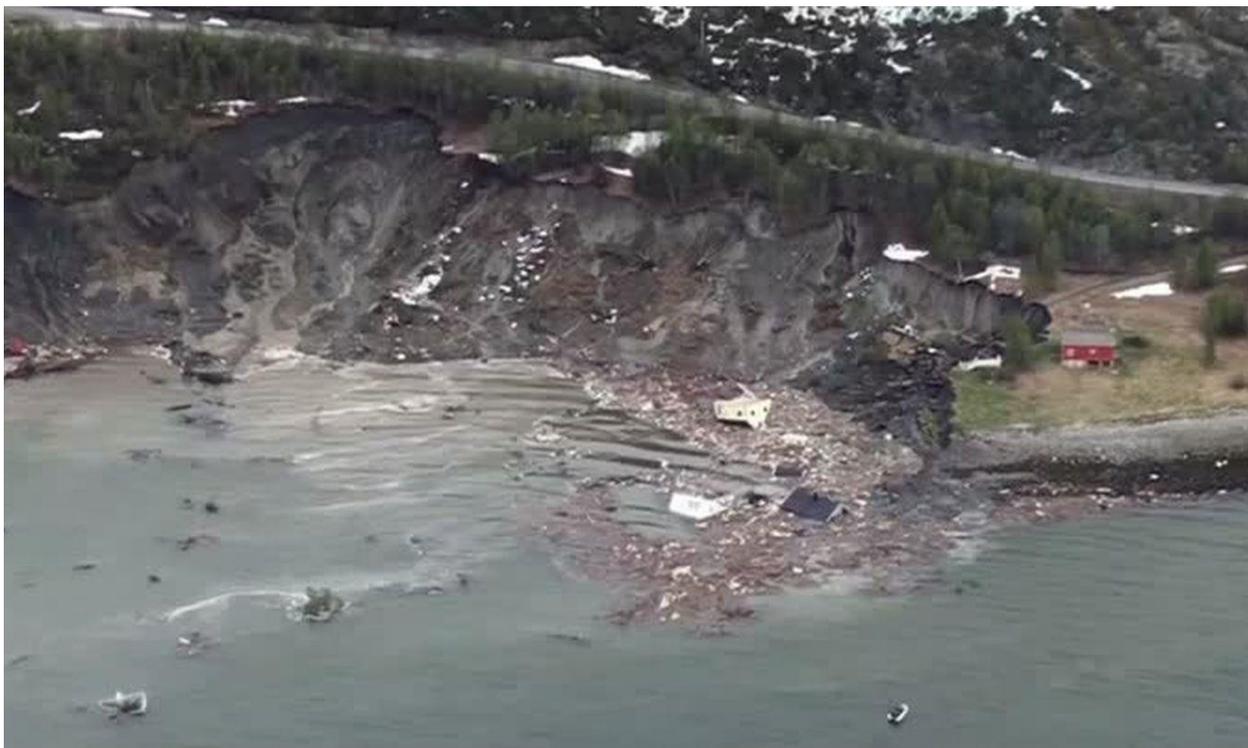
3 июня 2020 года многие новостные агентства сообщили о мощном оползне на севере Норвегии. В нескольких милях к Западу от города Алта (провинция Финнмарк) восемь домов были унесены в море мощным оползнем, достигающим в плане размеров 650×150 м. На видео, снятом очевидцем событий, видно, как часть суши с сооружениями и деревьями медленно сползает в море.

При этом на карте высот данного района видно, что гребень оползня располагается на высоте всего лишь 43 фута (13 м) - уклон дневной поверхности при этом составляет около 5°.

Тем не менее, похоже, что этот вопрос является загадкой только для специалистов вне Норвегии - местным исследователям все ясно сразу, так как подобные оползни происходят там уже много лет и вызваны именно плывунными глинами. Геологическая партия Норвегии (NGU), например, приводит подробное описание плывунных глин как мелкодисперсных отложений, обладающих высокой чувствительностью. Даже при высокой начальной плотности скелета при превышении некоторого уровня нагрузок в них происходит мгновенное разрушение структуры и резкое снижение механических параметров. Причиной мобилизации оползневых процессов обычно является хозяйственная деятельность человека (пригрузка, подработка), либо эрозия, вызванная деятельностью рек. Осадки сами по себе не оказывают влияния на устойчивость подобных склонов, так как плывунные глины имеют невысокую пористость, но могут опосредованно увеличивать скорость эрозии.
