Защита от стихийных бедствий в рамках сотрудничества в области содействия развитию на примере Непала и Грузии

В данной статье рассказывается о двух проектах по защите от камнепада, которые были реализованы в Гималаях Непала и в Грузии при поддержке австрийского ведомства по сотрудничеству в области содействия развития.

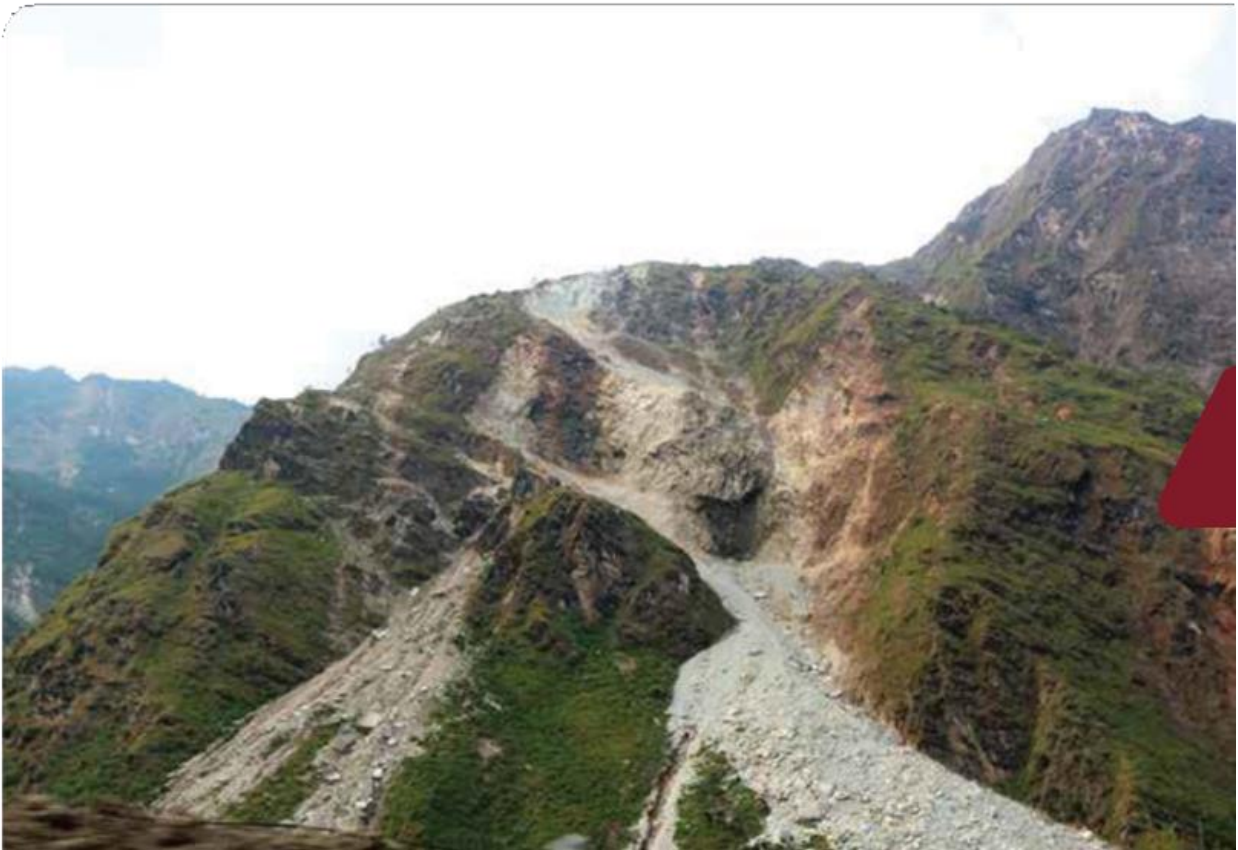
Рис. 2. Были зафиксированы сотни обрушений вдоль реки Бхоте-Коши, вызванных землетрясением

В апреле и мае 2015 года в районе Горкха в Непале произошли два землетрясения с магнитудой 7,8 и 7,3 (Hayes et al., 2017). Эпицентр первого находился недалеко от Барпака, примерно в 80 км к северо-западу от Катманду. Эпицентр второго был недалеко от Намче-Базара, примерно в 80 км к востоку от Катманду. В результате обоих землетрясений в одной из беднейших стран Азии погибло около 8 000 человек, пострадали 22 300 человек и сотни тысяч остались без крова (Goda et al., 2015; Hülssier et al., 2021). Инфраструктуре был нанесен значительный ущерб, особенно сильно пострадали дома и гидроэлектростанции на реке Бхоте-Коши к северо-востоку от Катманду (рис. 1). Ущерб был вызван не только самим землетрясением, но и вторичными процессами, спровоцированными толчками, например, камнепадами и оползнями (Kappes et al., 2012, см. рис. 2).

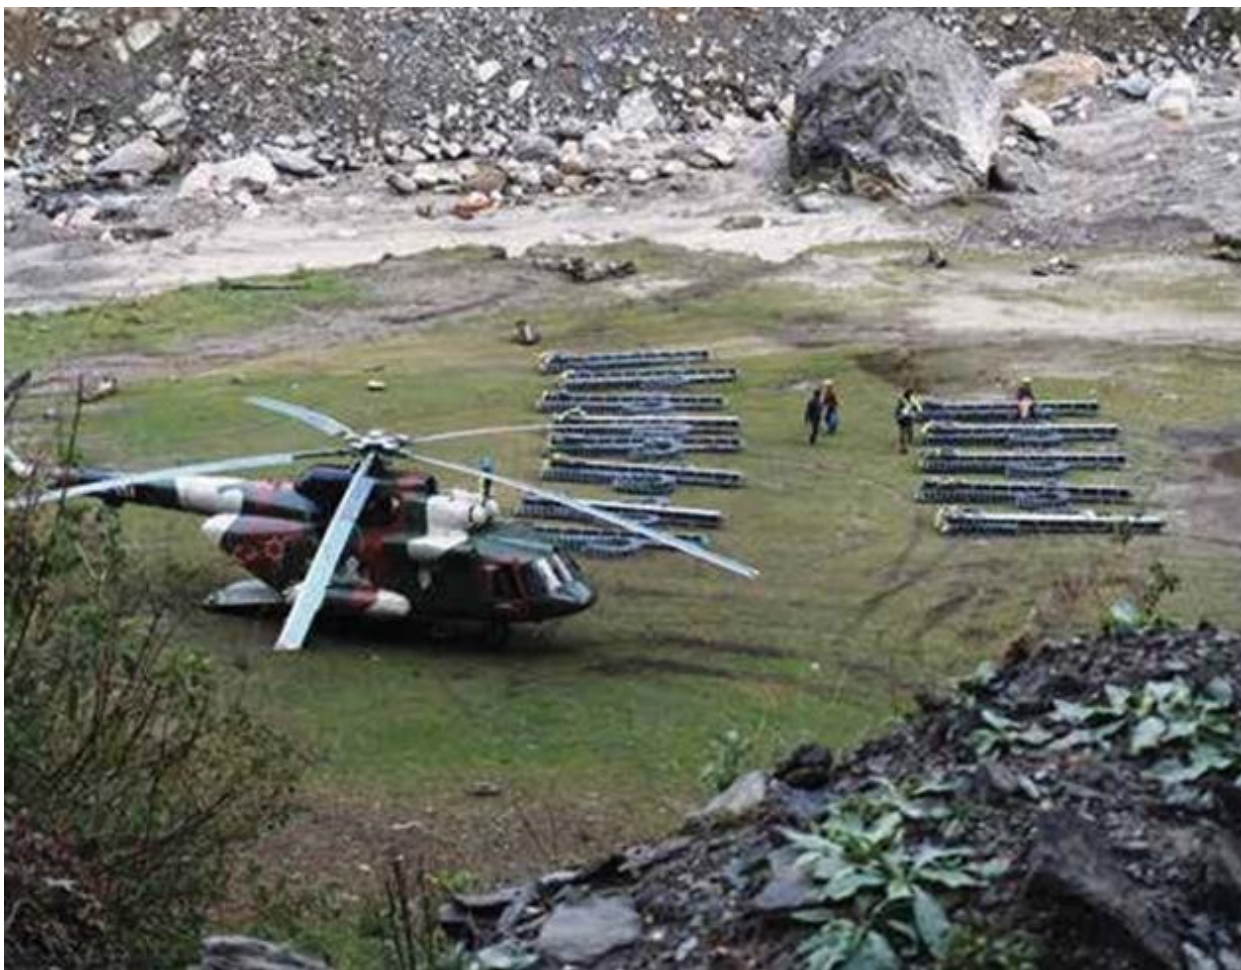
Рис. 3. Подготовка противокампнепадных систем к монтажу с помощью российского транспортного вертолета Ми-17, принадлежащего непальской армии

Особую сложность представляла транспортировка массивных стальных опор, которые сначала нужно было доставить в контейнерах в Калькутту в Индии, грузовиком по горным дорогам, разрушенным землетрясением, в Катманду, а затем на военном вертолете к месту сборки. Первые в Непале гибкие системы защиты от камнепада с энергетическим классом от 2 000 до 3 000 кДж были установлены над гидроэлектростанцией Бхоте-Коши на участке длиной 430 метров с использованием вертолета (рис. 3). Как защитные сетки высотой до 5,5 м, так и сборка с помощью вертолета в Непале были применены впервые. Это потребовало длительного проектирования, многочисленных согласований с официальными учреждениями и интенсивного трансфера знаний из Австрии. Благодаря этому гидроэлектростанция, которая осуществляет энергоснабжение десятков тысяч непальских домашних хозяйств, смогла возобновить нормальную работу (рис. 4). Практически одновременно со строительными работами на гидроэлектростанции Бхоте-Коши был реализован еще один пилотный проект по защите от камнепада на шоссе Сиддхартха, одной из важнейших соединительных дорог между Гималайской республикой Непал и Индией (рис. 5). Вдоль самого опасного участка шоссе, где жертвами камнепада ежегодно становятся несколько десятков человек, была установлена противокамнепадная сеть TSC-1500-ZD с энергопоглощающей способностью 1500 кДж. Кроме того, были предусмотрены меры по укреплению склонов в виде высокопрочных плетеных сетей и скальных нагелей, что позволило повысить стабильность склона скалы. Эти неотложные

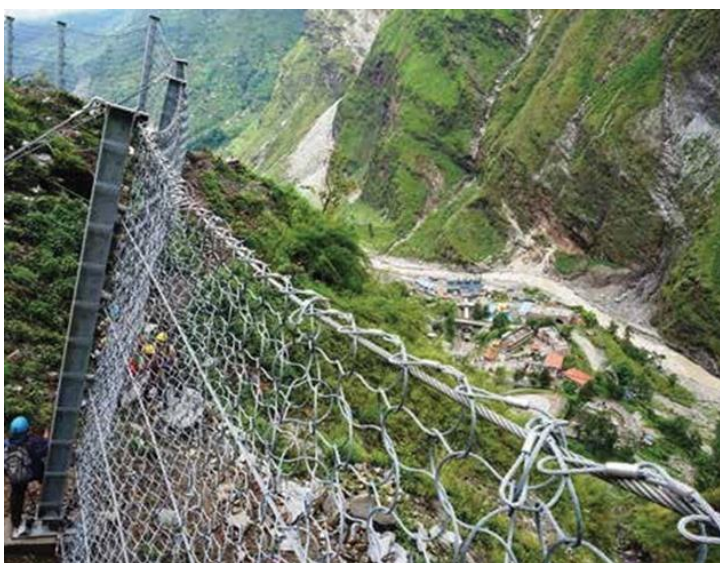
Рис. 4. Установленные защитные сети типа TSC-3000-ZD над гидроэлектростанцией

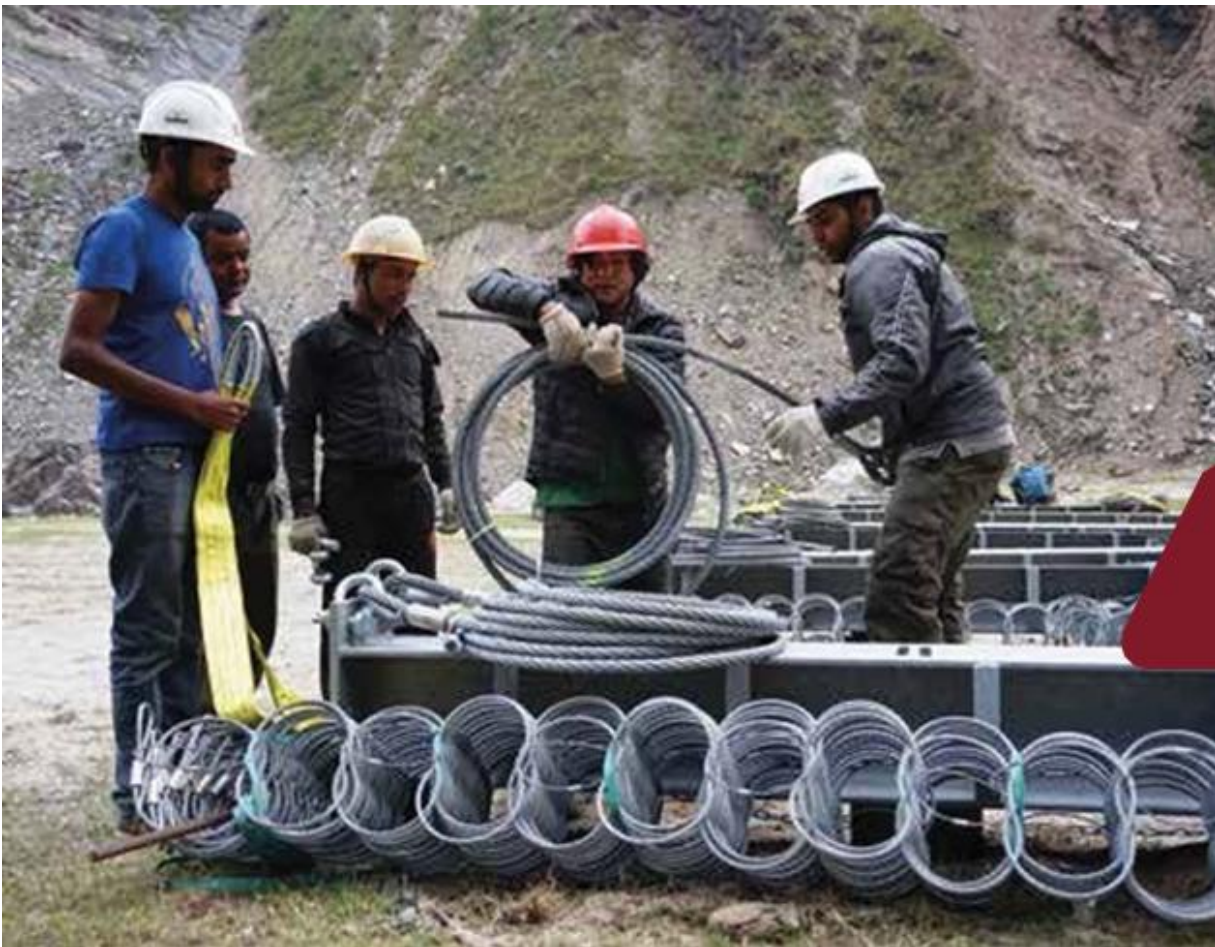
Рис. 5. Подготовка опор и пакетов сетей Омега к установке монтажной бригадой с помощью вертолета

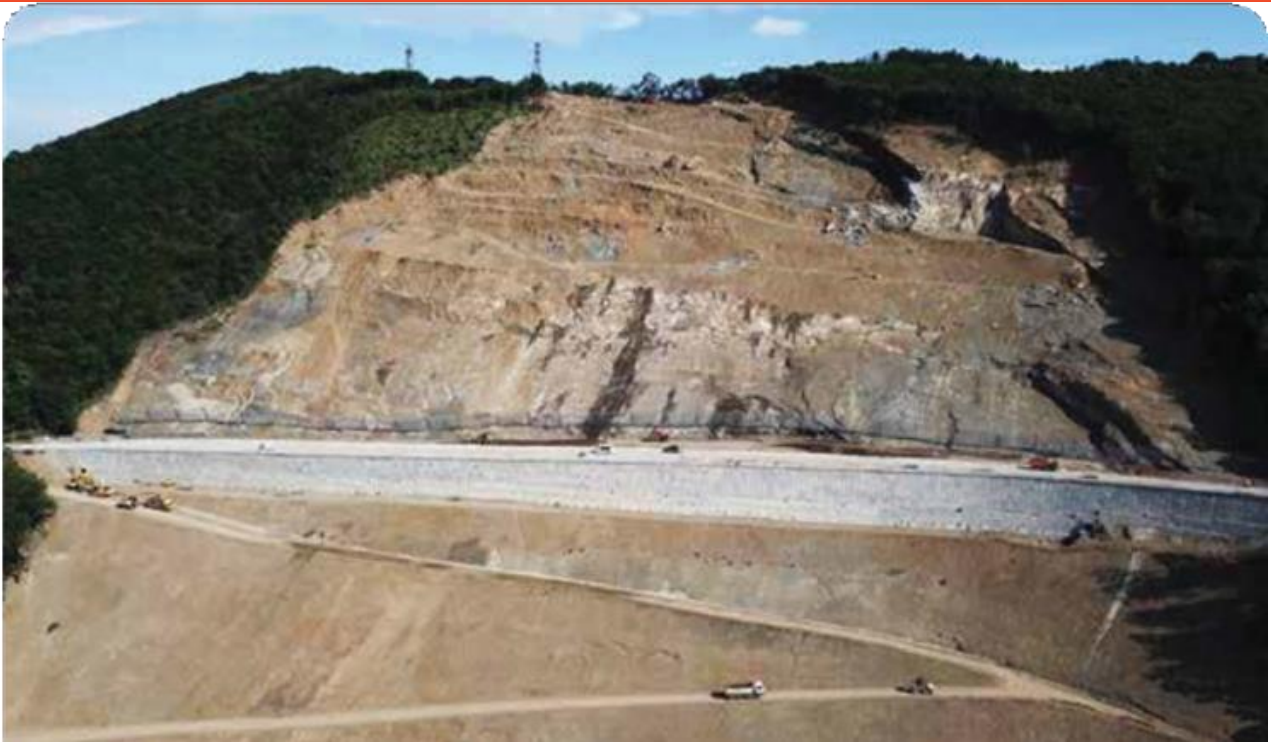
Рис. 6. Зона отрыва скальной породы с недавно построенной дорогой

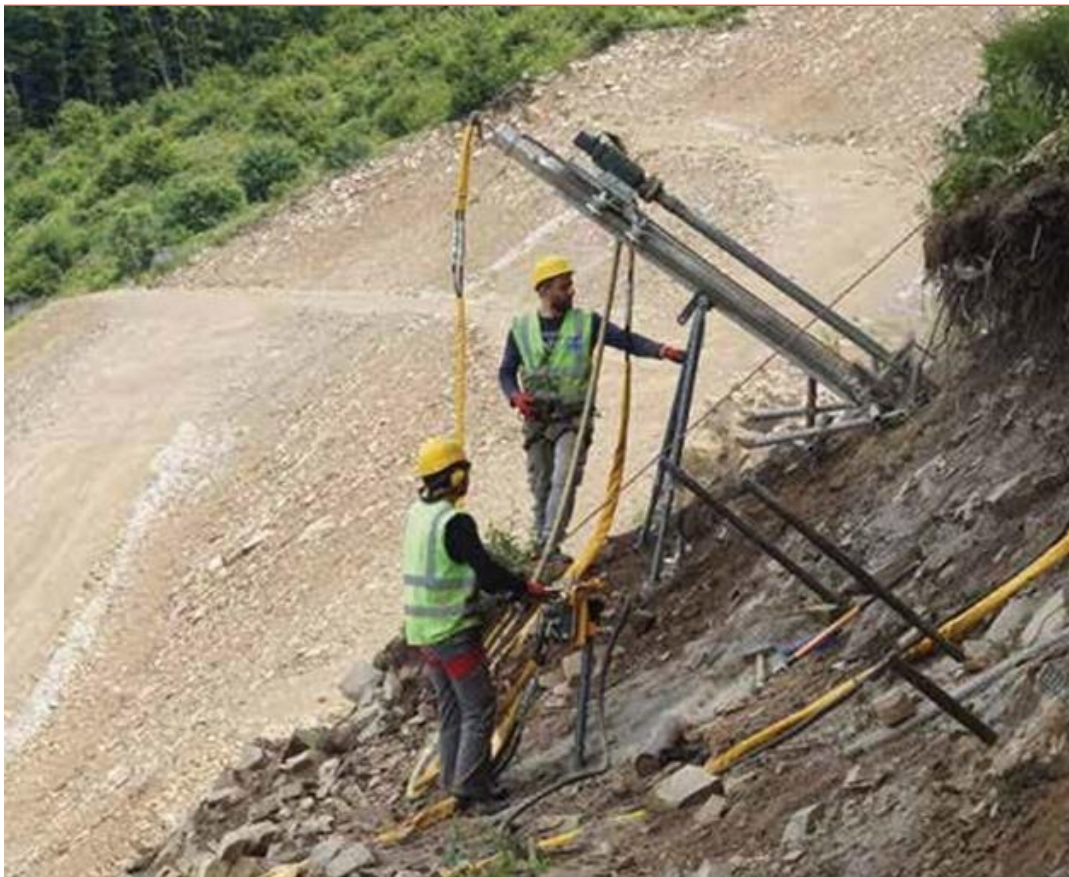
Рис. 7. Буровые работы для стабилизации края оползня

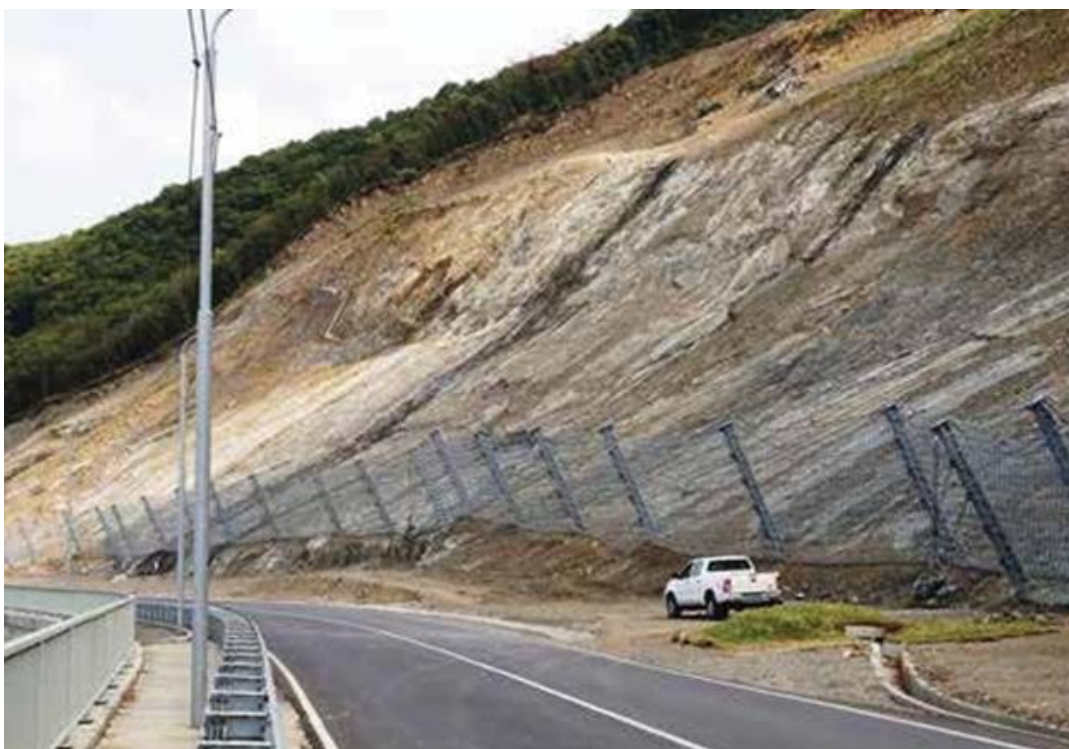
Рис. 8. Система защиты от камнепада TSC-3000-ZD (3.000 кДж) вдоль новой дороги в Тифлис

Быстро стало очевидно, что имеющиеся у местных специалистов знания и технологии для планирования и реализации защитных мер были неполными, и что отсутствовало понимание остаточного риска, связанного с возможностью нового обрушения. Основываясь на опыте экономического партнерства в Непале, в Грузии при поддержке Австрийского агентства развития (ADA) был инициирован стратегический альянс с местным партнером. Целью этого стратегического альянса было наладить в Грузии управление геологическими и гидрометеорологическими рисками посредством применения программы защиты от стихийных бедствий. В первом пилотном проекте были исследованы причины обвала в Тифлисе. Было установлено, что опасность сохраняется и существует риск обрушения краев породы в верхней части скалы. Незамедлительные меры по установке противокампнепадных сетей и планирование комплексной концепции мониторинга, при которой территория вокруг оползня постоянно контролируется инклинометрами и пьезометрами, позволили значительно снизить вероятность дальнейших обвалов на этапе строительства новой дороги. Как и в Непале, в Грузии гибкая противокампнепадная сеть впервые была спроектирована и установлена. Для этого местному партнеру потребовалось вначале приобрести буровую установку, которая подходящую при монтаже в труднопроходимой местности свай, работающих на растяжение и сжатие (рис. 7). Грузинский персонал прошел обучение монтажным работам в Австрии. Для определения параметров защитных систем выполнялось моделирование камнепада, результаты которого были использованы на основе ONR 24810 для определения высоты и энергетического класса необходимых противокампнепадных систем. Это гарантирует, что защитные ограждения будут установлены в наиболее эффективном положении и с соответствующим энергетическим классом с учетом требуемых коэффициентов безопасности. Благодаря этим и другим мерам дорога была вновь открыта для регулярного движения летом 2018 года, через три года после происшествия (рис. 8).
